Bulletin annuel 16

Année 2012

MONS
FORTI

Association pour la sauvegarde
du Château de Montfort

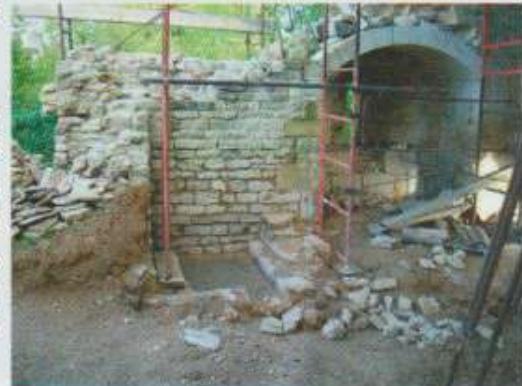
Le cendrier du four à pain tardif dans un angle (photo A. Cherblanc)

Dernièrement le cendrier du four à pain a été retrouvé dans le coin nord-est de cette salle. Déjà évoqué dans le bulletin 2008-2009, nous possédons désormais un indice de plus de son état de dégradation avancé : les nombreuses pierres plus ou moins brûlées ont été mises au jour pendant les dégagements à proximité de cette installation. Son emplacement et ses dimensions sont précisés dans la suite de ce bulletin.

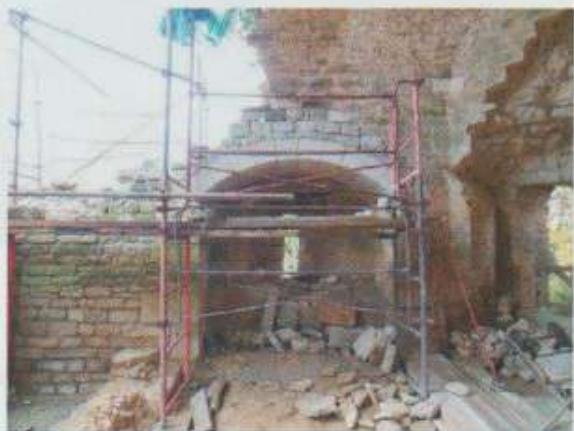
Etat des maçonneries remontées dans la tour de l'Est fin 2012 (photo G. Poullain)

Enfin la tour A dite de l'Est, la plus menaçante, a été surtout ces derniers mois, l'objet de toutes les attentions. Après mûres réflexions les étais qui soutenaient la voûte du premier étage de cette tour ont été enlevés, mais un échafaudage reste positionné pour prévenir toute chute de pierres. L'arc qui soutient la maçonnerie au-dessus de la chambre de tir a été refait en belle pierre de taille préparée (voir photo du four à pain ci-dessus). Le mur attenant, dans cette partie nord-est de la tour est remonté progressivement (pour

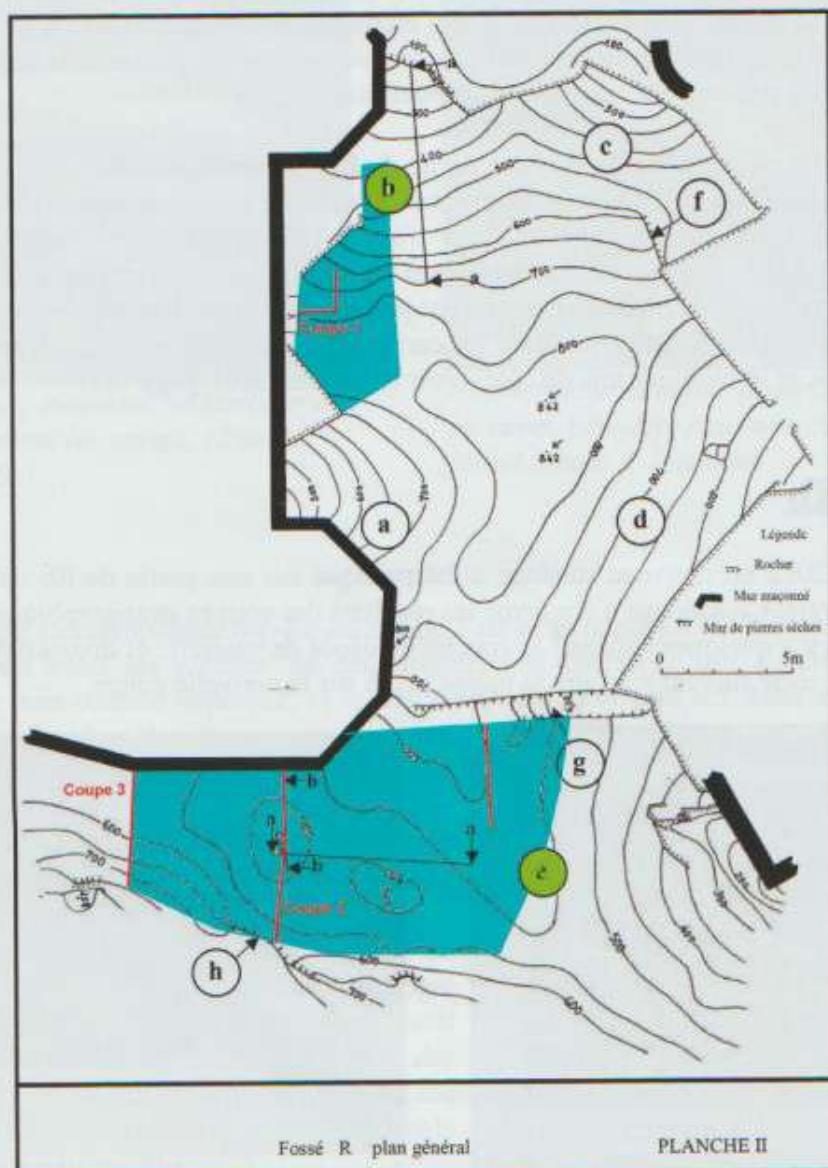
Localisation des déblaiements et coupes pratiqués dans le fossé cette année : 1 (bb-Rb), 2(bb-Re), 3 (cc-Re)

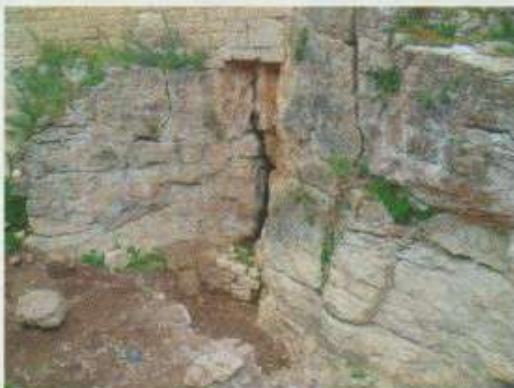
Sous la faille se trouve le muret. Deux blocs architecturaux viennent d'être dégagés, 12 juillet (photo A. Lacaille)

A la base de la grande fissure sous la façade se trouve un modeste mur maçonné (h du plan), avec des pierres de remplois, bouchant une partie de la fissure sur un peu moins d'un mètre de hauteur dans sa partie conservée.

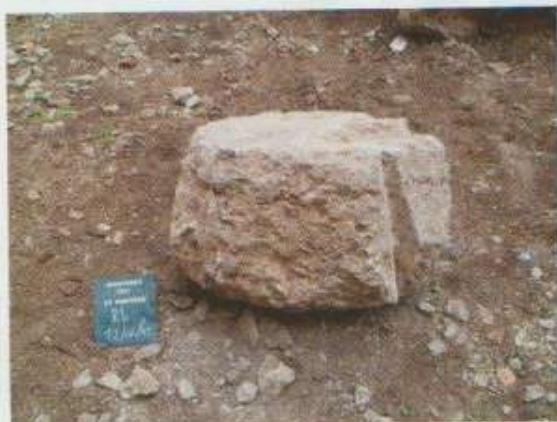
Un des deux blocs, sûrement un tambour de colonne d'où partent les ogives, 12 juillet (photo A. Lacaille)

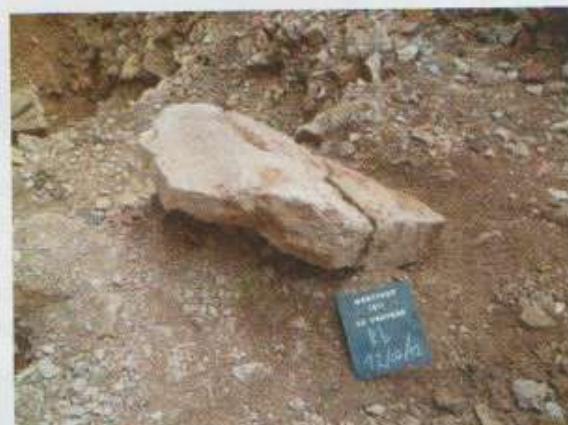
Pierre fracturée munie d'une belle **moulure en cavet**, peut-être pour une corniche, 12 juillet (photo A. Lacaille)

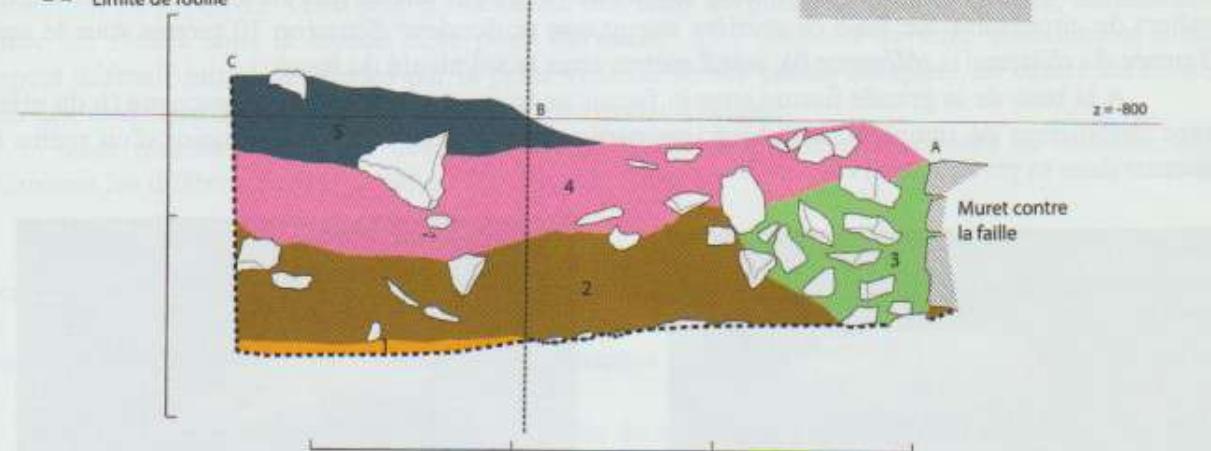
Coupe bb-Rb, relevé Antoine et Marion, dessin et DAO Antoine Lacaille

Une coupe stratigraphique (bb-Rb ou coupe 1 de cette année) a été pratiquée afin de mieux saisir les rapports entre les niveaux de démolition, ceux correspondant à l'utilisation du fossé comme carrière puis comme dépottoir, et le mur "Rh". Elle s'oriente sur deux axes pratiquement perpendiculaires, dont l'un des deux recoupe le petit muret bloquant la faille. La coupe se développe sur plus de trois mètres de long pour environ un mètre de hauteur, alignée sur un axe nord/sud (de A à B) et un autre est/ouest (de B à C).

Les relations stratigraphiques mises en évidence permettent de comprendre la chronologie des dépôts successifs, sur un plan relativement horizontal, des couches et même d'amener des datations par l'analyse du mobilier associé. Cinq couches ont pu être déterminées, dont une semble clairement associée au muret.

- Cailloux, moellons, blocs
- 5 Beaucoup de bris de tuiles, graviers, céramiques et ardoises
- 4 Cailloux et un peu de terre noire et tuiles
- 3 Moellons dans terre noire avec bris de tuiles et une céramique glaçurée
- 2 Moellons avec quelques tuiles, terre noire
- 1 Graviers et sable granuleux, sûrement déchets de carrière
- — Limite de fouille

La couche numéro 3 qui bute la couche 2 est plaquée contre le muret et aussi composée de terre noire. Ici nous observons un peu plus de bris de tuiles, une céramique glaçurée et surtout de nombreux moellons en position d'effondrement. Le muret en question est conservé sur trois assises. Il est monté directement sur la couche 2, sans fondations, avec très peu de mortier uniquement en remplacement³. Il est constitué de pierres de réemploi : des moellons taillés au pic et une pierre de taille abîmée qui a gardé des traces du passage de la bretture.

L'interprétation de cette coupe est facile à fournir. La couche 1 serait la partie immergée des déchets accumulés lors du creusement de la carrière. Logiquement, le fond de celle-ci doit se situer environ un mètre plus bas. En 2 il s'agit des accumulations de niveau de circulation du fossé, durant une longue période d'occupation de plusieurs siècles depuis le XIII^e siècle. Le dépôt 3 correspond à un creusement de cette couche 2 afin d'édifier un muret devant la faille, composé de matériaux de récupérations. Le remplissage en moellons peut provenir de la destruction de ce même muret, à l'origine beaucoup plus élevé, il n'aurait alors pas été utilisé très longtemps. Dans tous les cas il semble déjà abandonné lors de la constitution de la couche n°4, en rose sur le dessin. Celle-ci recouvre tous les niveaux plus anciens, y compris le muret. Dès lors, ce dernier tient un rôle de dépôtoir évident. En l'occurrence, ce sont des éléments issus des reconstructions du XVII^e siècle et des déchets domestiques qui peuvent remonter de la fin du XVII^e siècle ou du XVIII^e siècle au plus tôt. La couche 5 est en revanche d'une tout autre nature. Le peu de terre qu'elle contient semble indiquer une accumulation rapide de gravas, issus de la démolition du château, datable des années 1795-1830 *grossost modo*. Ceci explique la présence d'ardoises, de nombreux cailloux et de blocs architecturaux massifs (comme la pierre qui dépasse sur la coupe), mais aussi de céramiques. Il faut savoir que cette couche devait s'élever environ un mètre plus haut à l'origine (notamment du côté du muret) : ce secteur a déjà été excavé plusieurs mois avant le relevé de la coupe. En outre, d'autres relevés en coupe rendent compte de cette superposition logique. Pour mettre en relation les couches mises au jour avec celles des autres coupes, celles-ci seront caractérisées par la lettre C.

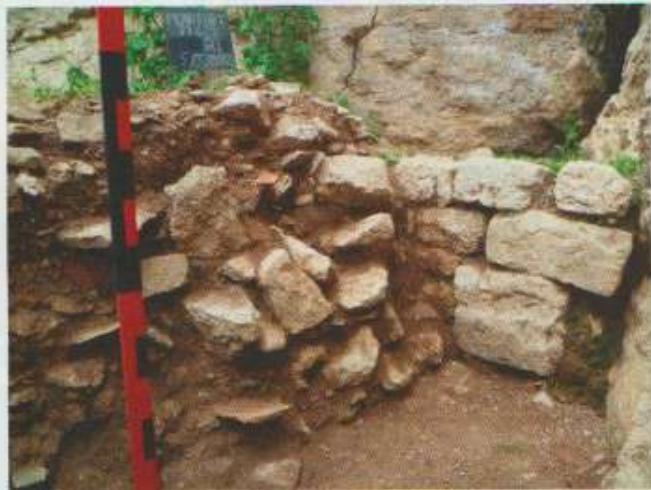
Zoom sur les rapports stratigraphiques entre le muret et la terre accumulée contre, 5 juillet (photo A. Lacaille)

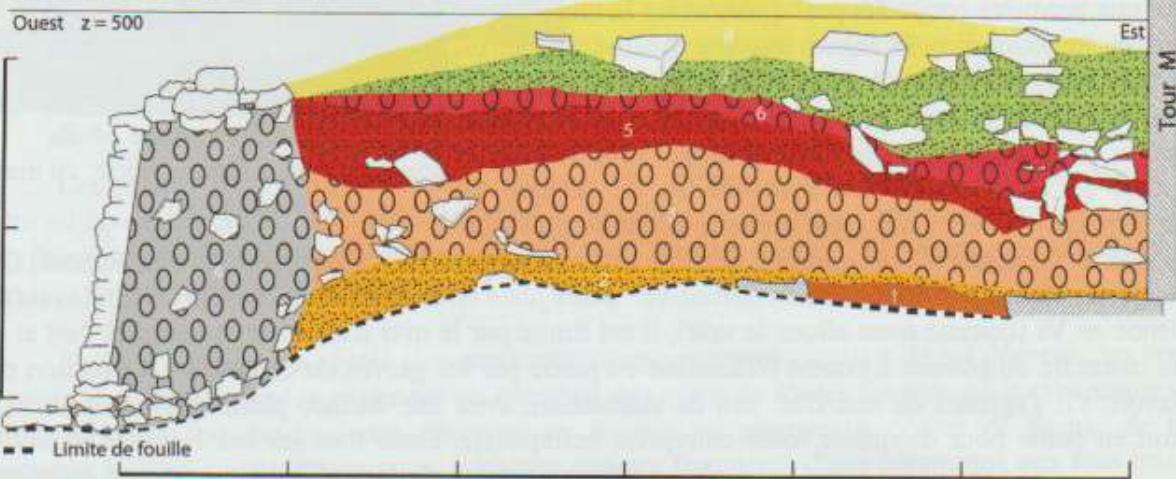
Coupe de bb-Re Est-Ouest, contre la tour M

Coupe bb-Re, relevé Antoine et Marion, dessin et DAO Antoine Lacaille

En 6 c'est à peu près la même chose avec moins de cailloux et la présence de tessons de céramique en nombre plus conséquent.

En 8 le sable et les petits cailloux tranchent avec quelques belles pierres de taille. En partie supérieure la terre est plus noire, à cause des quelques végétaux qui la surplombent.

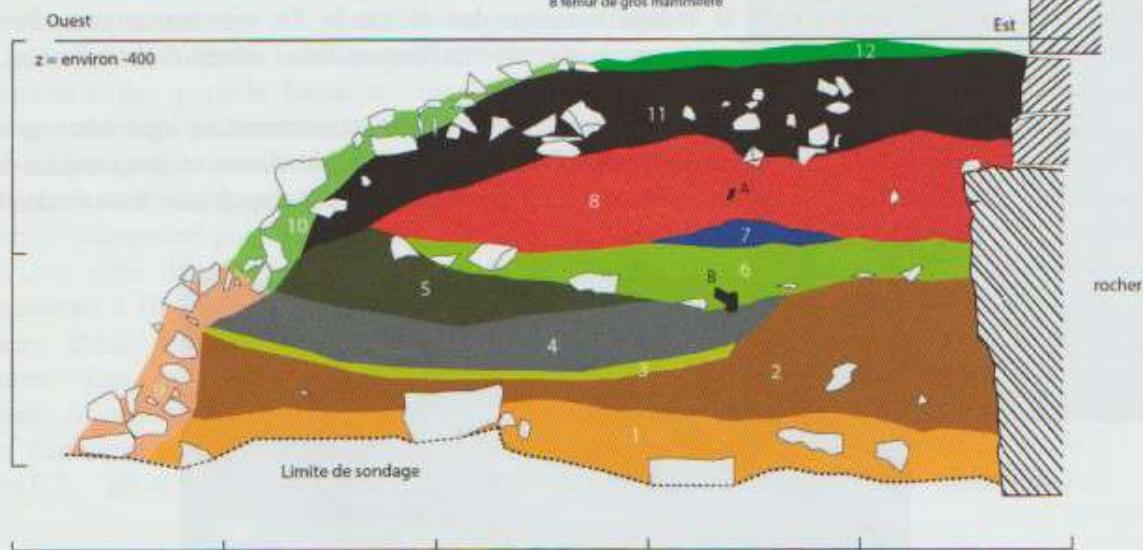
Coupe cc-Re, relevé Antoine et Marion, dessin et DAO Antoine Lacaille

Ici la roche est plus visible, et pour cause, le profil de la coupe a été rabaisé de plusieurs dizaines de centimètre par rapport au sol nivelé (et donc à la base de la coupe bb-Re), pour identifier des niveaux jugés anciens. Le relevé a donc porté sur deux mètres de hauteur pour

Sur la partie est de la coupe règne un pan du rocher naturel. Celui-ci adopte un profil en angle légèrement aigu ; il n'est pas vertical mais surcreusé par une fissure naturelle. Deux assises de 25 cm chacune environ assurent la fondation directement sur le substrat, un peu en retrait du bord du rocher, avec un léger **empattement**⁵ qui assure la stabilité de la tour. L'hypothèse est que le rocher était déjà creusé en profondeur lorsque la tour fut érigée, pour accentuer sa hauteur.

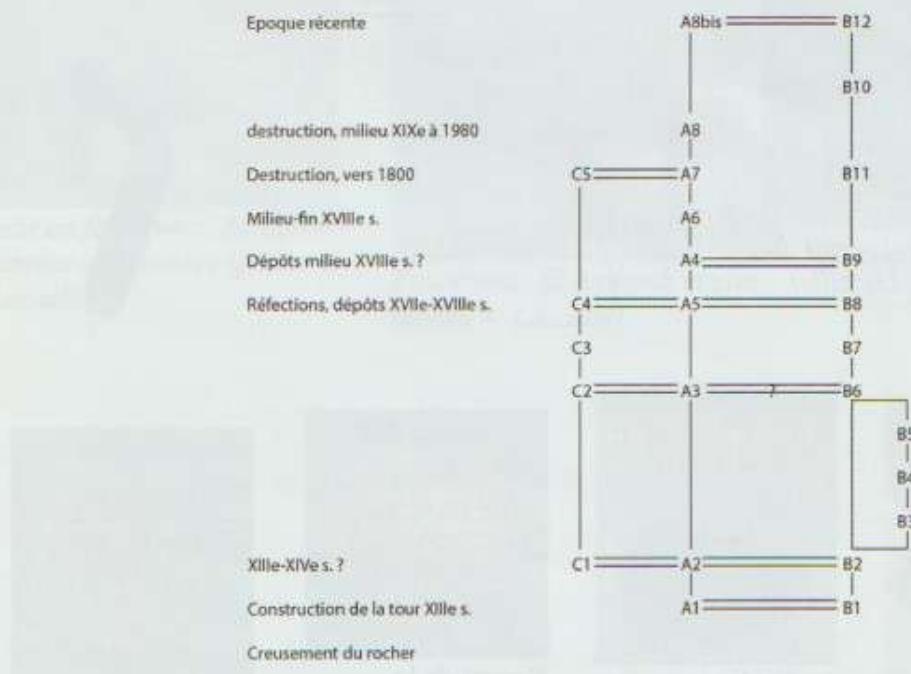
Proposition de diagramme de Harris récapitulatif des résultats des coupes, réalisation Antoine Lacaille

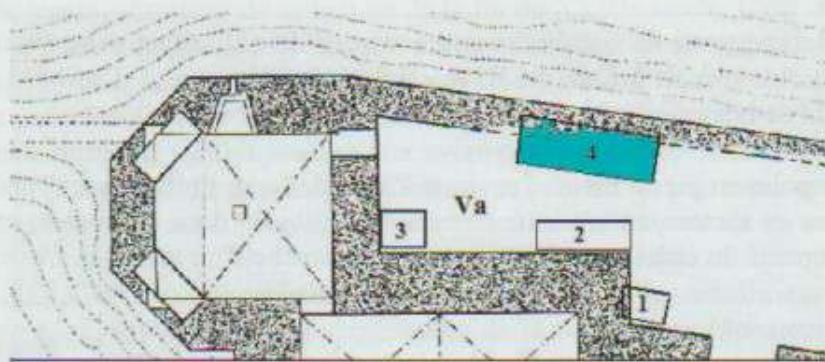
Localisation du déblaiement pratiqué en Va

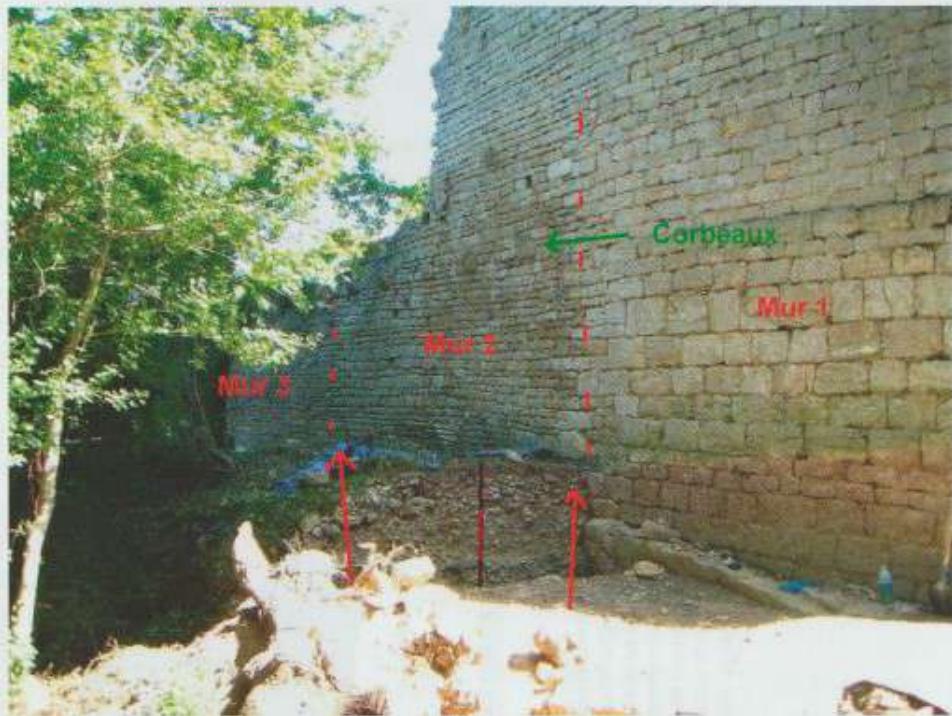
Schéma sur photographie des trois parements identifiés depuis le secteur Re (photo A. Cherblanc, schéma A. Lacaille)

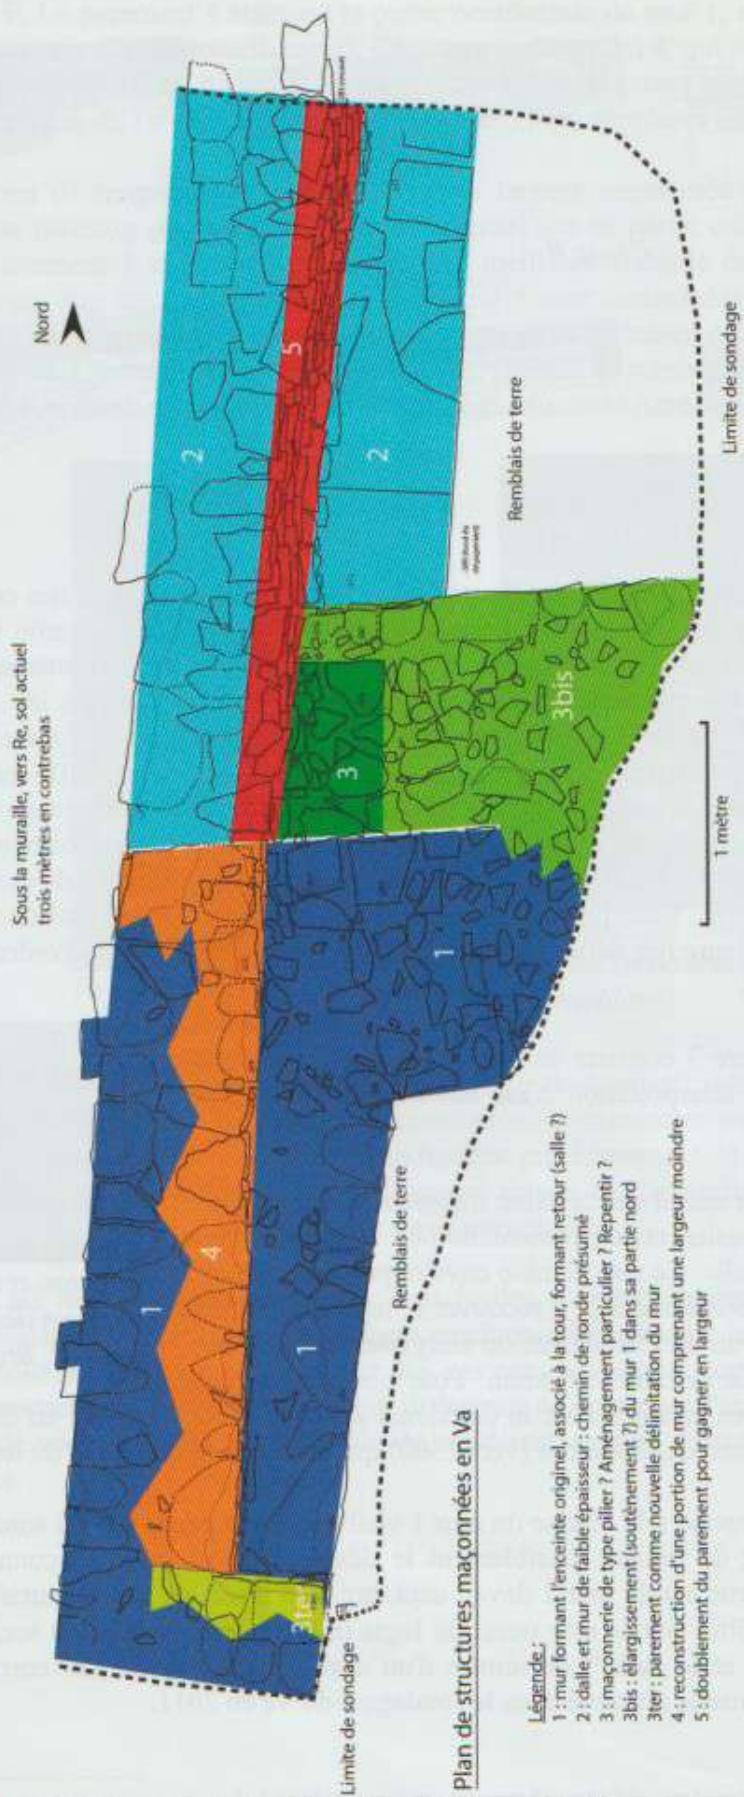
Plan 2012-1 en Va, relevé Antoine, Marion et André pour les hauteurs, dessin et DAO Antoine Lacaille

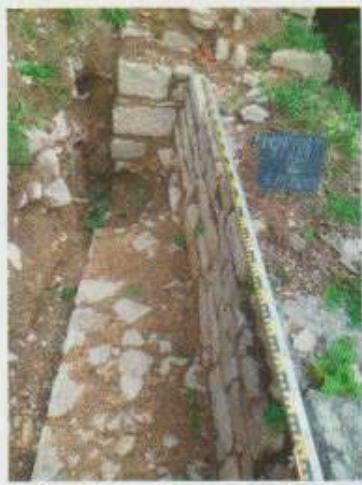
Détail des structures 3ter et 4 dans l'alignement du mur 1 (photo A. Lacaille)

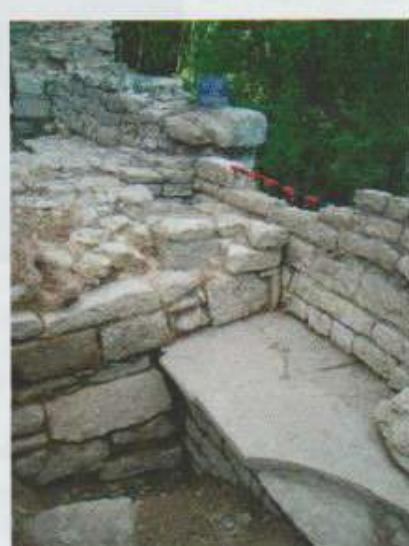
Va : détail des liaisons entre les structures (photo A. Cherblanc)

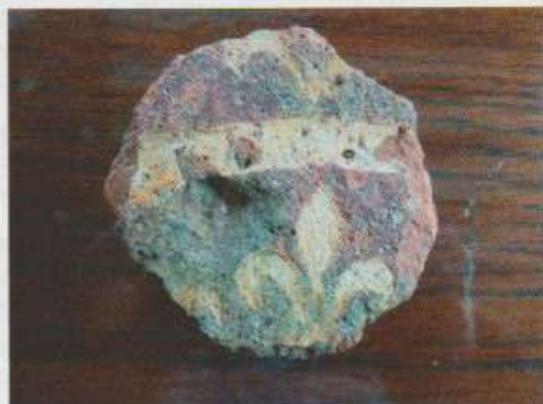
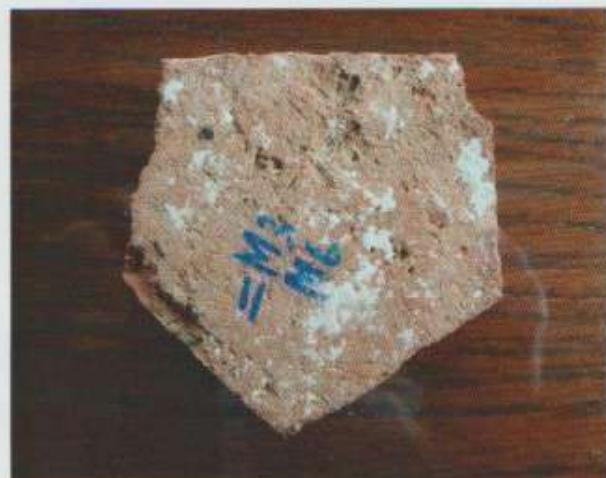
Un exemplaire d'un carreau estampé avec pré-découpe inhabituellement rencontrée (Modèle N° M3 du catalogue) (Photo et croquis ci-dessous)

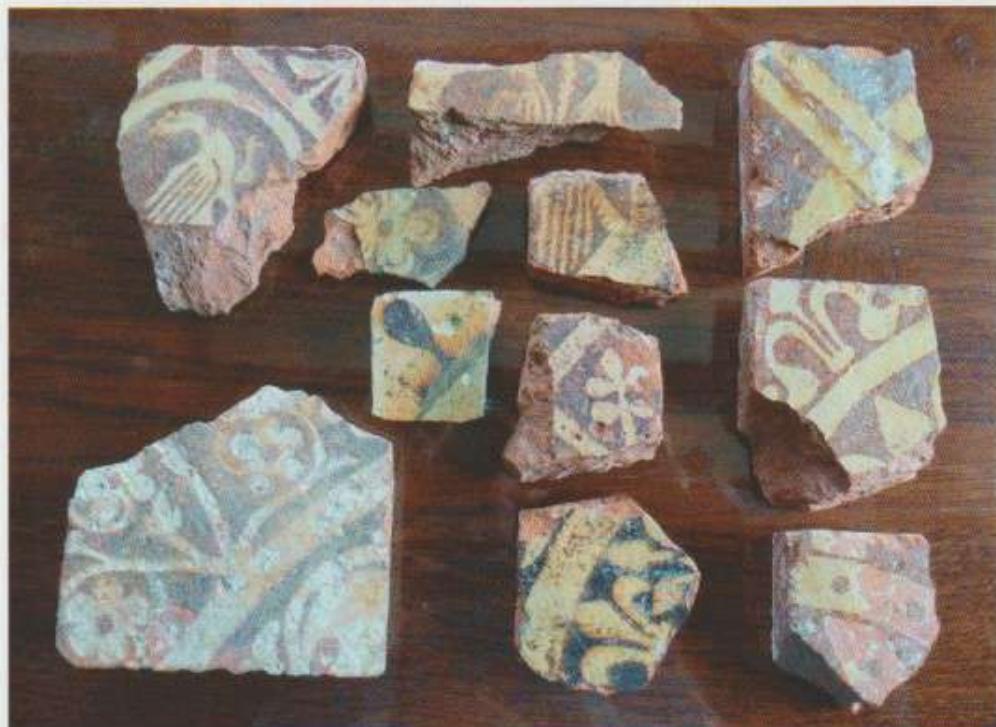
Modèles déjà répertoriés

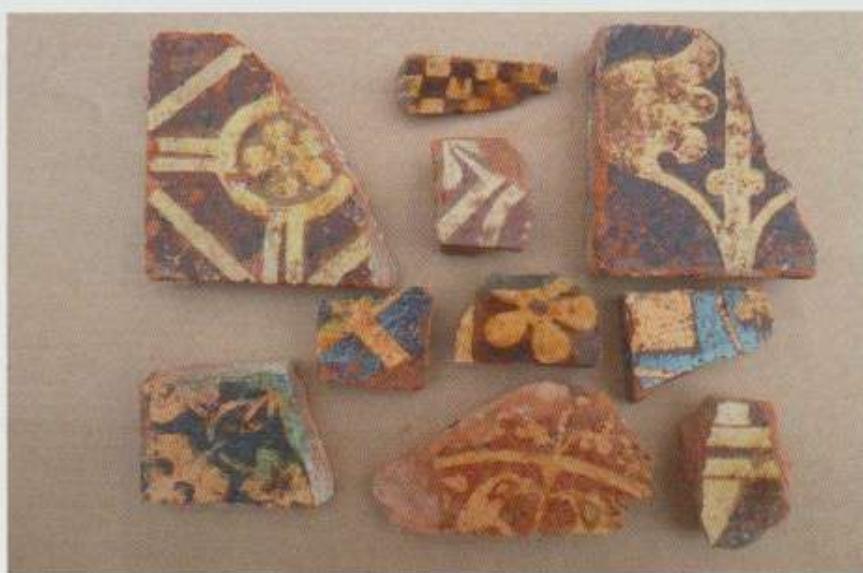
Motifs non encore répertoriés (dessins Robert Broisseau et Alain Rousselet)
