Bulletin annuel n° 19

Année 2015

Association pour la sauvegarde
du château de Montfort

Plan général des travaux de l'année 2015

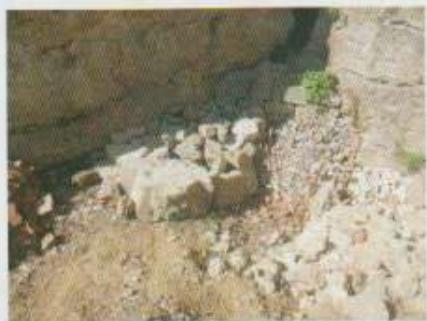
Pour mémoire, localisation des tuiles, pierres taillées, céramiques modernes communes et ossements réenfouis

En parallèle, les céramiques et autres objets trouvés ont été triés et retirés, le sol épierré et nivélu et la grande majorité des pierres (pierres sculptées, taillées, moellons, pierres informes et cailloux) mises de côté ou évacuées. Un certain nombre d'objet a été réenterré sur place, comme cela avait été le cas en Re. Seul un tas de terre subsiste dans le but de parfaire le nivelllement. Au final, que de travail ! En partie favorisé par une météo clémente. En guise de bilan nous donnerons un chiffre éloquent, celui du nombre total de brouettes/godets de gravats évacué : 12433 soit un volume estimé à 650 m³. Le rythme des dégagements a pu être accéléré par la proximité immédiate du monte-charge : plus besoin de pousser de lourdes brouettes sur plusieurs dizaines de mètres comme c'était le cas lorsque nous travaillions près de la tour Amélie entre 2011 et 2013.

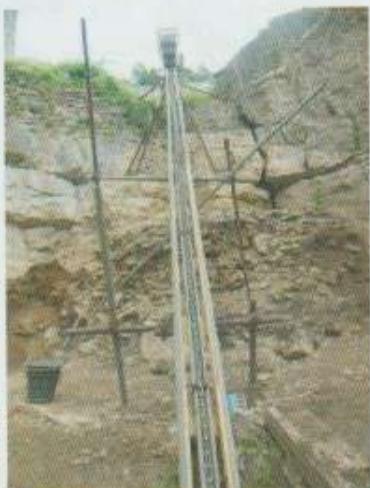
Dernier tas dégagé en Rb

La physionomie du fossé a changé radicalement en 2015. En poursuivant le dégagement du cône de gravats du côté oriental (jusqu'à quatre mètres de hauteur contre la roche constituant le pont dormant du château) en Rb et Rc nous avons trouvé une banquette de roche à environ 1,20 mètre du sol nivélu du fossé. Ce banc de roche décapé d'une superficie assez conséquente (un parallélépipède d'environ 40 m²) donne un aspect très particulier à l'ensemble, évoquant un peu le théâtre des Roches aménagé contre la falaise à Alise-Sainte-Reine. Ce dégagement a permis la découverte de nouvelle fissure dans la roche, l'une d'elle ayant été "visitée" par André.

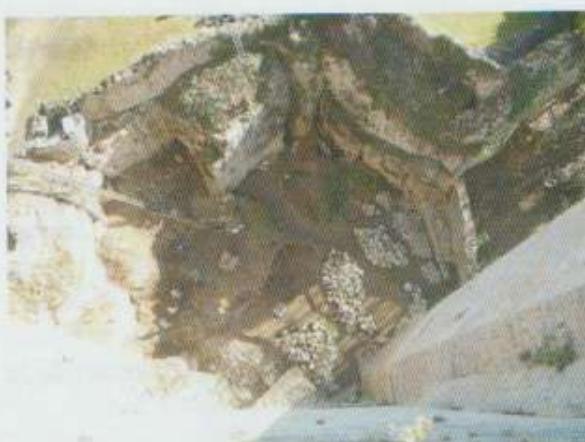
Aspect du fossé en début d'année

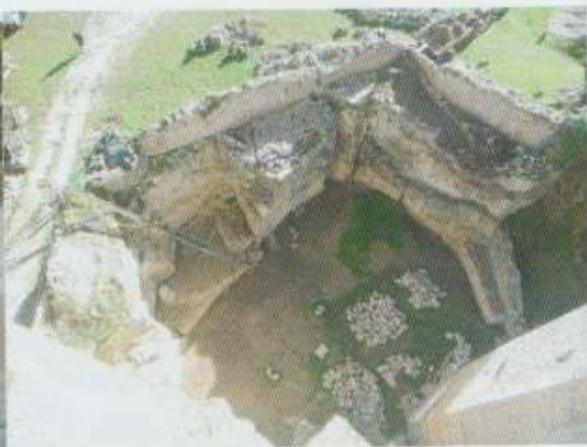
Aspect du fossé en fin d'année

En bilan, une grande efficacité dans tous les travaux de déblaiements, menés sur plusieurs fronts, permet de "boucler" certains travaux pour se concentrer sur les futures projets (notamment de maçonnerie). Le fossé R, s'il n'est pas dégagé jusqu'à la roche (elle se trouve à environ un mètre plus bas), retrouve enfin un volume conséquent : il ne devrait plus faire parler de lui en terme de dégagements...

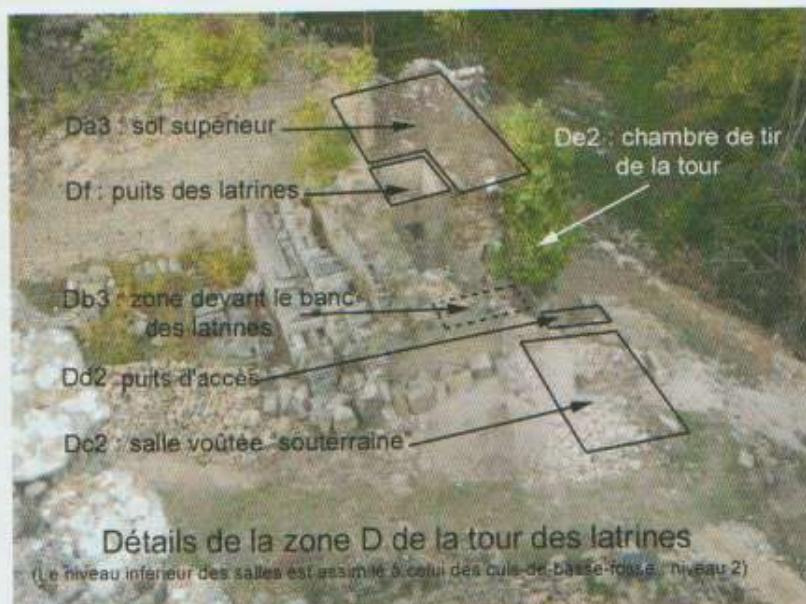
Détail de la zone D

Anticipant sur le projet de poursuite des opérations de déblaiements raisonnés dans le fossé S, la plupart des bénévoles a investi ponctuellement le nord-est du château, un endroit bien plus frais que le fossé R notamment pendant les fortes chaleurs de juillet. Le secteur est riche en structures inédites. Plusieurs endroits (du côté de la terrasse T en contrebas du château, le puits aux latrines nommé Df, le renforcement Dd2 et le haut de la salle à la voûte effondrée Dc2 et la zone en contrebas, voir le croquis explicatif des secteurs plus bas) ont été dégagés de la couche haut des gravats issus de la démolition, caractérisés par la forte quantité de sable issu de la désagrégation du mortier. Nous nous trouvons bien haut par rapport au sol initial du fossé et même des salles : en atteste l'ouverture en archère redécouverte en De2 sous les décombres. Ces dégagements ont été particulièrement conséquents à l'angle sud-est de ce qu'il reste de la salle pour garantir un accès piéton à la salle inférieure de la tour des latrines.

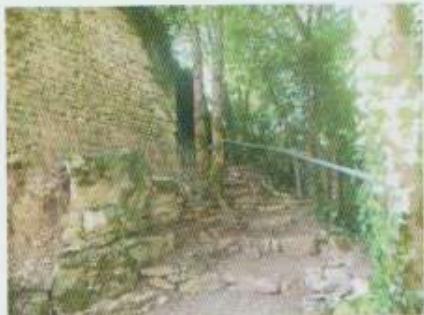
L'escalier d'accès au fossé depuis la poterne refait à neuf

Nous saluons l'initiative salutaire de la restauration de l'escalier qui permet d'accéder au fossé R depuis la courtine. Ainsi sécurisée, la descente a pu être utilisée par les nombreux visiteurs (re)découvrant le fossé R dans toute sa grandeur.

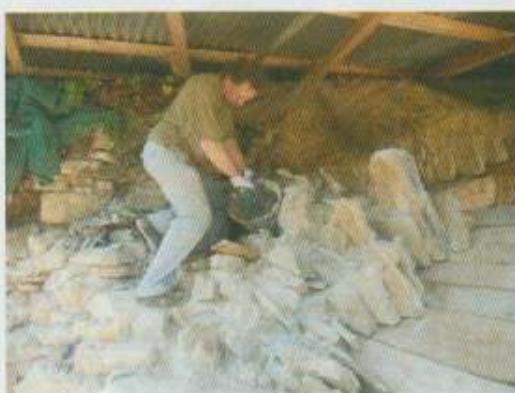
Bruno en position dynamique pour le bourrage au mortier du départ de la voûte

Au final, c'est bien le chantier de la tour de l'Est qui reste, depuis quelque année, le principal effort en terme de maçonnerie. Avec Bruno à la manœuvre aidé ponctuellement de Gérard Poullain, il voit l'élévation progressive de l'épais mur à l'angle nord-est de la tour et la pose des pierres de voûte sur les cintres aménagés à cet effet. Le but de cet atelier est de contrebuter une partie des poussées qu'exerce la tour sur son parement oriental, et la poussée de la voûte vers le nord.

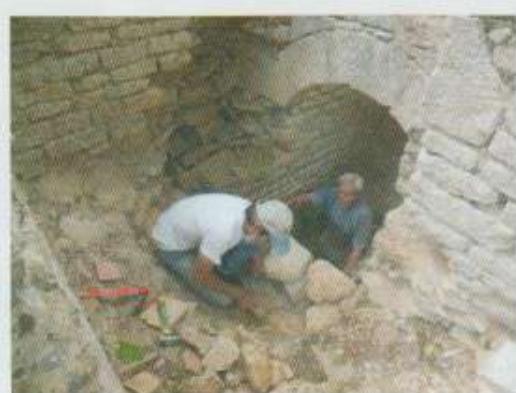
Reprise d'un bout de mur pour sécuriser l'accès au puits des latrines, André et Robert

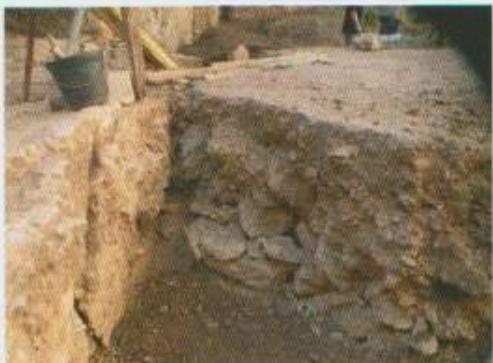
Les déchets de carrière dans le secteur Rc du fossé

Le relevé en plan du fossé en partie basse permet de saisir aisément la logique d'exploitation de la pierre dans les bancs de roche délimités naturellement par des failles. La banquette trouvée en Rc pourrait correspondre à la limite d'exploitation de la roche à une profondeur moindre que le reste de l'espace.

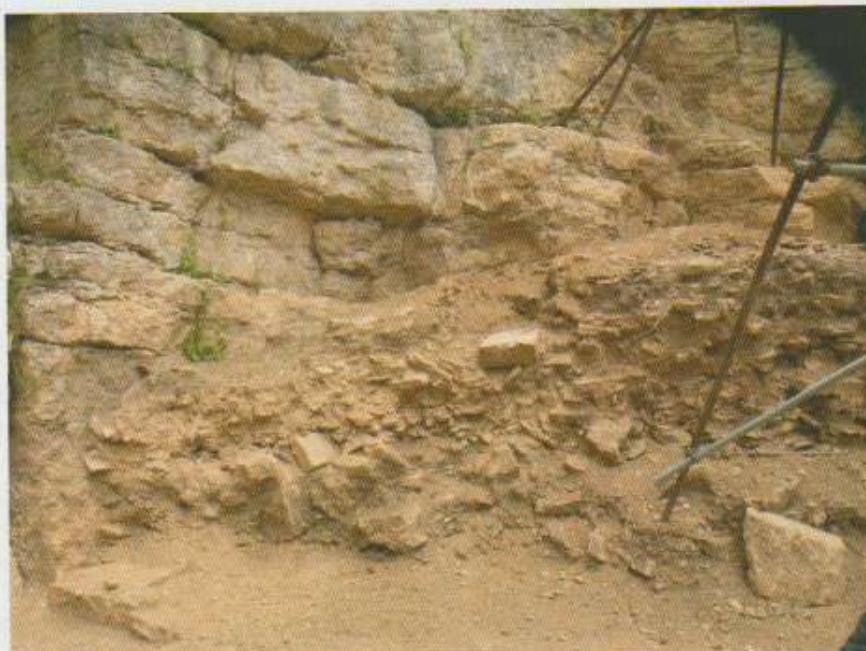
- 1 : les déchets de carrière principalement constitués d'éclats de taille (qui atteignent tout juste en hauteur le rebord de la banquette)
- 2 : le remblais de terre et petites pierres
- 3 : les pierres et tuiles prises dans une couche sableuse indiquant les démolitions et travaux du XVIIe siècle
- 4 : une couche noire d'ardoises, de tuiles et de nombreux objets indiquant les rejets domestiques du XVIIe au début du XIXe siècle
- 5 : les grosses pierres issues de la démolition moderne
- 6 : les cailloux issus de l'épierrage de la basse cour lors de sa mise en culture
- 7 : la couche de terre végétale du XXe siècle

Le tas Rc en cours de dégagement : succession de la couche de terre noire et pierres, destructions du XVIIe siècle puis rejets d'objets des XVIIe-XVIIIe siècles

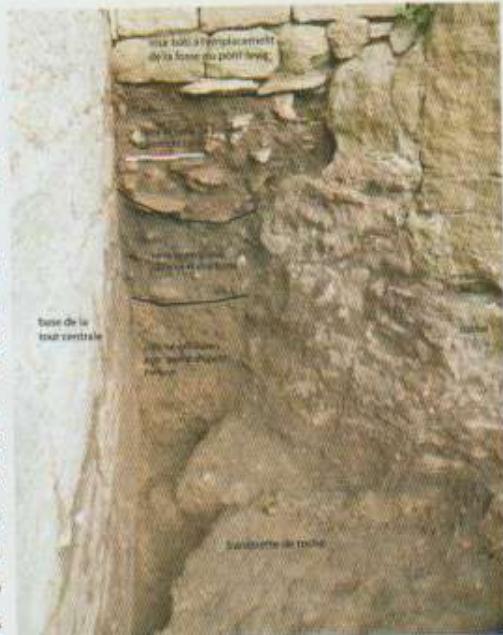
Coupe au niveau du muret en contrebas du pont-levis

La couche sous jacente, constituée de terre cendreuse et caillouteuse a livré des os de débitage, quelques petits morceaux de carreaux de sol et des anses de pichets. La base du mur du passage d'entrée prend appuis sur cette couche de terre qui s'appuie en tas sur le rocher servant de pont dormant ; les parois de planche servant d'oeillères pour les chevaux ne permettaient pas de jeter des ordures depuis le pont-levis. Il s'agit vraisemblablement du nettoyage d'un foyer domestique et culinaire mais l'absence de poteries de terre noire très courante au moyen age (bouilloire) permet de ne pas la dater de cette époque; nous proposerons donc le XVI^e ou XVII^e siècle."

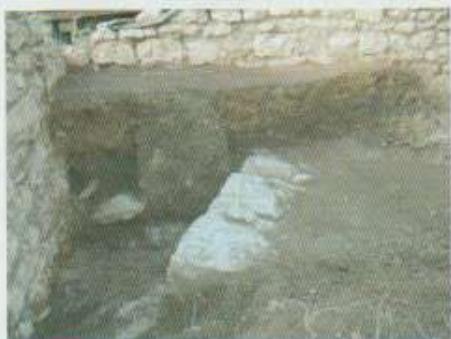
En Wf, vestige de maçonnerie et couche de mortier

Les dégagements opérés dans ce secteur (We à l'est et Wf à l'ouest) apportent des précisions. La majorité du remblai accumulé derrière ce mur est déjà en place avant sa construction, si ce n'est les cailloux issus de l'épierrage du champs en partie haute de Wf. Les vestiges de l'ancien mur sur le rebord de la roche, large d'environ 90 cm, sont visibles en We sous la forme de pierres de bourrage et de quatre pierres issues de la première assise du mur (en noir sur le plan). Il semble que la tourelle soit postérieure à la construction de ce mur. La fondation du mur actuel (en marron sur le plan), peu ou prou appuyé sur la roche et moins épais, a nécessité le creusement d'une tranchée d'environ 60 cm de profondeur. Il est déjà en

place visible sur les gravures de la seconde moitié du XVIII^e siècle. Nous pouvons raisonnablement penser qu'il a été bâti avec les pierres du premier mur, certainement dans la seconde moitié du XVII^e siècle ou au tout début du XVIII^e siècle. Le premier mur a nécessité un surcreusement de la roche pour faciliter son installation. Il est probablement antérieur au XVI^e siècle.

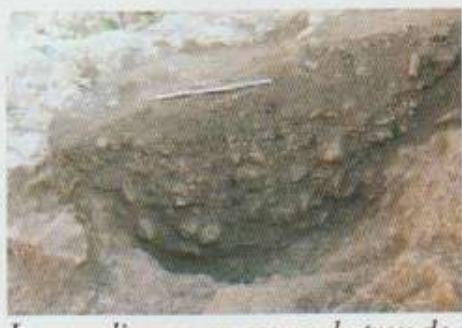
Le remplissage en coupe du trou de poteau ouest en Wf

Deux trous ou fosses creusées dans la roche ont été dégagés l'un en We l'autre Wf. Ils sont distants de 370 cm l'un de l'autre. Ils font 70 et 75 cm de diamètre pour des profondeurs de 25 et 45 cm. La couche de remplissage, semblable à la couche noire qui couvre une grande partie de Wf, a fait l'objet d'un dégagement précis. Ces fosses comprenaient des cailloux arrondis issues du creusement, de nombreux ossements de petits mammifères et d'ovicaprinés et des fragments de céramiques communes médiévales antérieures au XVe siècle (entre les XI^e et XIV^e siècles). Ce type de fosse est très courant dans les habitats du Moyen-Age, leur usage reste généralement indéterminé et peu avoir été multiple. Dans le cas particulier du château ils servaient sans doute de trous de calage de poteaux massifs. Nous avons probablement là affaire aux ultimes vestiges d'un bâtiment de grande importance à poteau porteur (ou à stabau en parois de planches) antérieur au creusement du fossé.

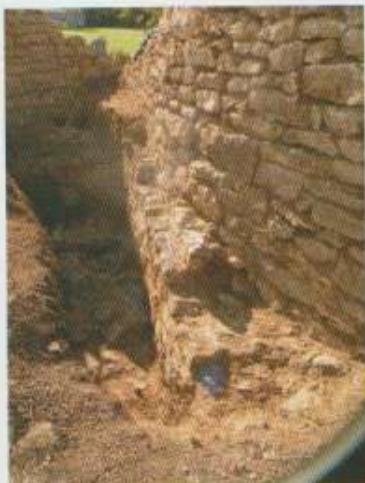
Le mur d'un bâtiment ancien apparaît sous le mur de clôture actuel en Wf

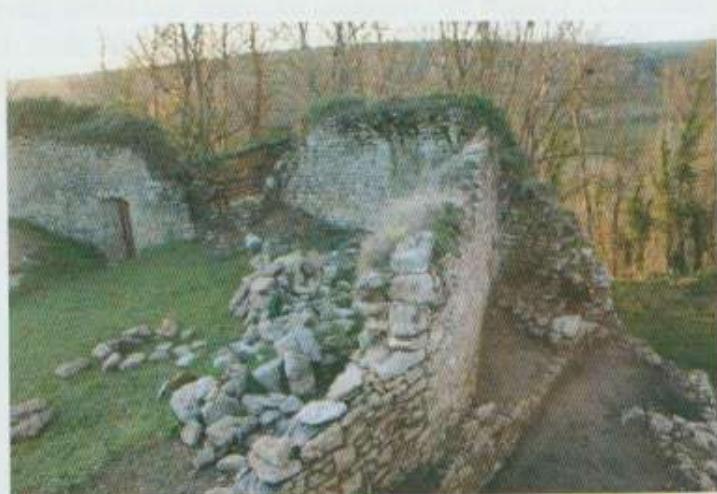
Emplacement d'un ancien bâtiment dans le secteur Wf

Les structures les plus anciennes observées sont bien les deux trous de poteaux et le vestige de mur plus au sud (en noir). La reprise du sondage dans la partie ouest a révélé un surcreusement inexplicable dans la roche, visible sous les fondations des murs : s'agirait-il d'un autre trou de poteau ?

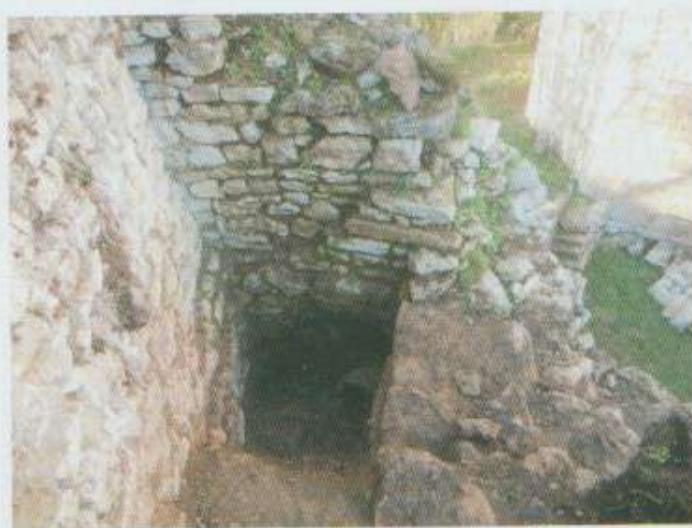
Sondage dans le secteur Wf, à la croisée des murs

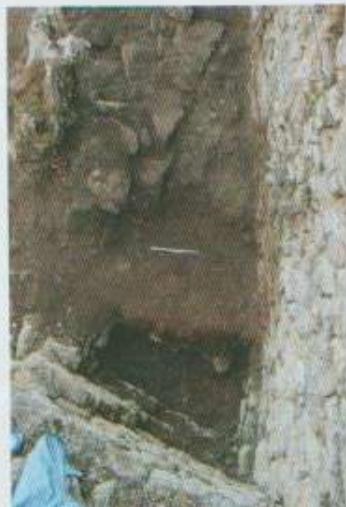
Couche rubéfiée D (rouge) en Wf

Il semble que ce bâtiment ait subit l'action du feu, par la présence d'un foyer près de l'angle nord-ouest, à cause d'un incendie ou pour une autre raison. Il en résulte une rubéfaction de la terre D (devenue rouge par l'action du feu, et comportant quelques charbons). Cette couche correspond à l'utilisation du bâtiment : elle a délivré des tuiles à vernis jaune, des os brûlés, un fragment d'ardoise et un fragment de céramique le tout datant probablement des XVI^e-XVII^e siècles. Aucun niveau de sol n'a été clairement identifié mais il devait se situer à la hauteur de D d'après les semelles de fondation visibles. Les XVI^e-XVII^e siècles correspondent aussi certainement à l'érection du mur de l'enceinte de la basse-cour, avec la porte de la courtine et les ouvertures en archères. Ce mur s'appuie contre le bâtiment en question vers la courtine. Après cela il semble que plusieurs murs sont réédifiés avec moins de soin : du côté intérieur sur le mur ouest (avec des pierres rouges et un enduit d'intérieur), à l'angle nord-ouest et du côté extérieur au nord (au niveau de la tranchée de mortier ci-dessus indiquée).

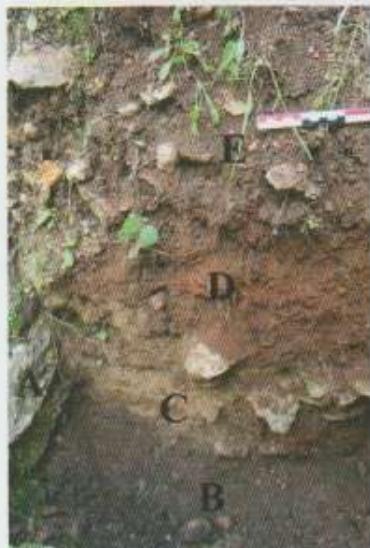
Coupe du sondage à l'ouest de Wf

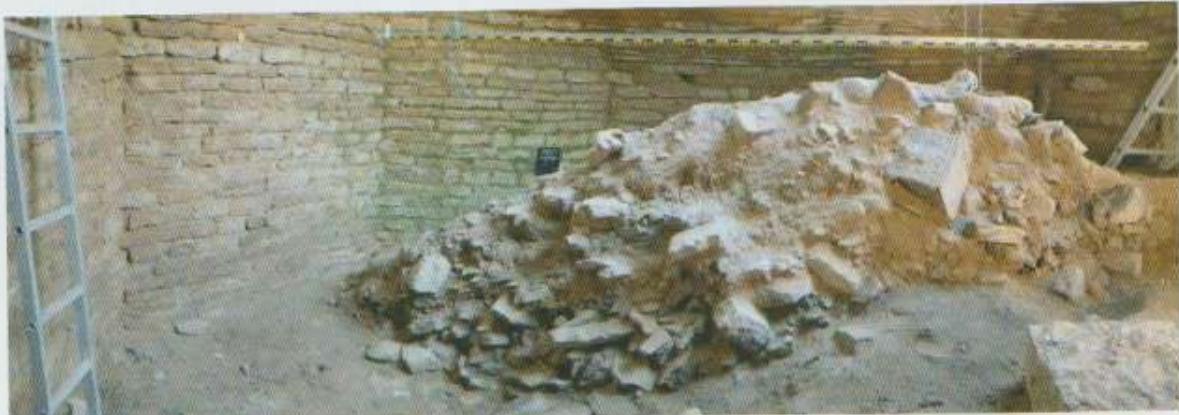
Coupe et relevé de la couche de cendre et pierres dans la tour A

La couche inférieure, déjà connue depuis l'an passé, est constituée d'une couche de cendre issue de l'utilisation du four. Les pierres sont bien moins nombreuses mais non absentes. Une couche superficielle de cendre recouvre une couche de cendre très compacte, d'aspect très clair et très dense, recouverte de plusieurs carreaux de pavement unis, de quelques tessons de céramiques et de tout petit ossements. Il pourrait s'agir d'un apport d'eau qui aurait compacté et étalé la cendre et apporté des objets résiduels à l'occasion du nettoyage du sol du rez-de-chaussée de la tour et/ou de la cuisine. La partie haute de la couche de cendre comporte plusieurs éléments en cuir (chaussures), en bois (fragments de bois ouvrages et chevillés), de charbons, des carreaux estampés, une tasse en porcelaine, une assiette décorée, une épingle, des objets en fer oxydés par le passage au feu. Ces objets attestent bien de l'utilisation du four au moins jusque dans la première moitié du XVIII^e siècle.

Le début d'année a vu la réalisation de relevés complémentaires de la couche de cendre mêlée à des pierres. Le milieu de cette couche a notamment fourni plusieurs pierres constituant le trou d'accès. Il s'agit d'ailleurs à l'origine des pierres d'encadrement d'une fenêtre à forme torique des XIII^e-XIV^e siècles réutilisées à cet effet. La position du sommet du tas de cendre indique bien l'emplacement du trou au centre de la voûte. Cette couche recouvre du côté nord des parties de la roche qui émergent à une faible profondeur.

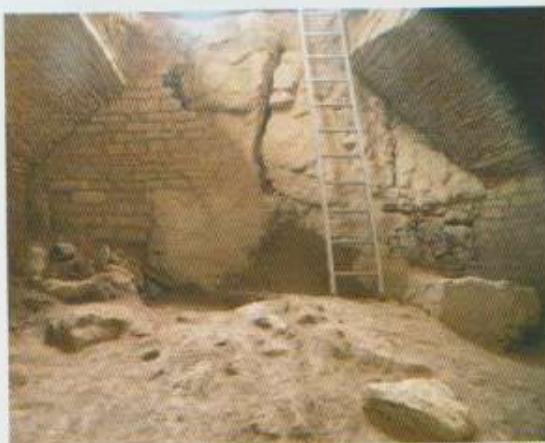
Le cône de cendre en A2, la roche apparaît en arrière plan

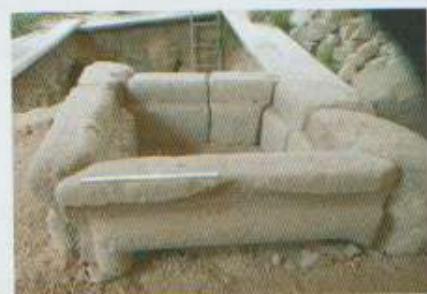
Pierres d'encadrement d'une fenêtre réutilisées pour former la trappe d'accès à la salle inférieure de la tour de l'Est A2

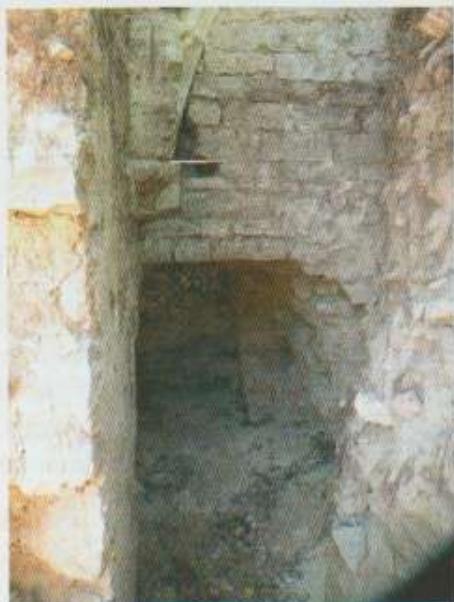
Cul-de-lampe bûché et porte entre la salle E et le puits des latrines

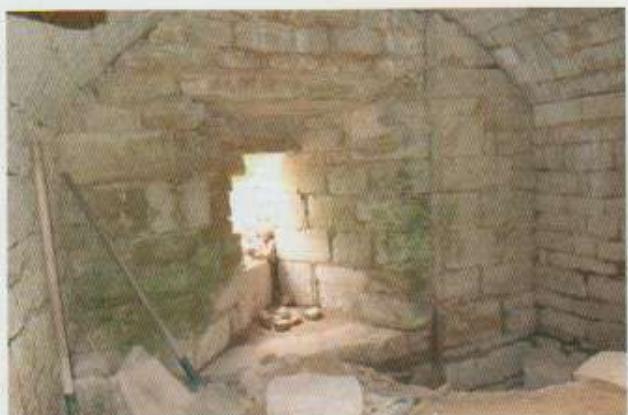
Archère en Df, dans le puits à latrines

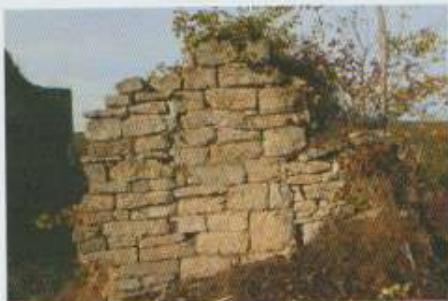
Au dessus de la tour des latrines, un mur bâti en trois fois

sèches dans un percement du mur il s'agit donc d'un aménagement postérieur, probablement du XVII^e siècle. La paroi supérieure des latrines, reposant sur un arc, est liée à une reprise de maçonnerie dans le mur ouest. En partie haute de cette tour des latrines, le mur subsistant ouest présente trois types de maçonnerie indiquant les nombreuses restructurations qu'a subi cet endroit au fil des siècles.

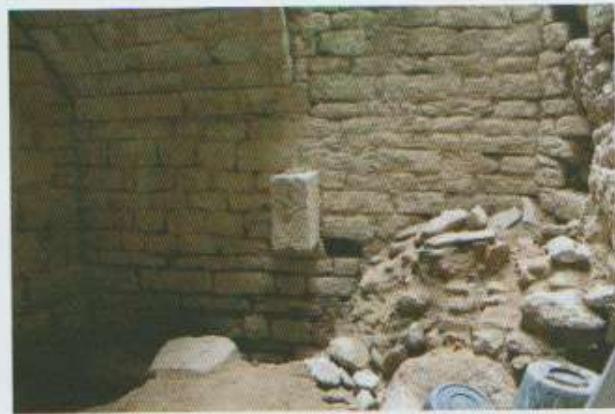
Pierres issues de la démolition et vestige d'un mur de séparation dans le puits des latrines

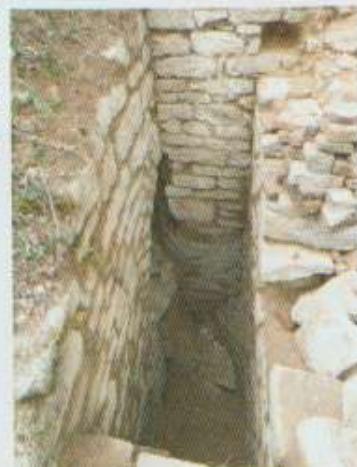
Le "conduit" Dd2, à l'usage inconnu pour le moment.

La zone devant le banc des latrines, Db3 compte encore quelques carreaux du XVII^e siècle : elle est réaménagée à cette époque. Au sud de l'archère à l'extérieur, la reprise de maçonnerie est aussi bien visible. Elle permet l'aménagement d'une sorte de conduit avec un arc rampant sur le mur sud donnant sur la salle souterraine Dc2. Ce conduit de 57 sur 164 cm contenait un grand nombre de carreaux de sol sans décors de diverses dimensions et de briques de cheminée bistrée. Cette salle Dc2 a sa voûte en grande partie effondrée ou démolie. Un reste de sol découvert fortuitement à quelques centimètres sous le sol actuel la surmonte. Il s'agit d'un sol de carreaux sans décor (sauf un en remploi) sur lit de mortier et dalles de pierres. Derrière le mur qui sépare cette salle de plein pied avec la cour se trouve une autre préparation de sol en mortier. Ces espaces à présent signalés seront recouvert de sable pour assurer leur préservation.
