# Bulletin annuel n° 20

## Année 2016

## Bulletin annuel n° 20 - Année 2016

## TRAVAUX 2016

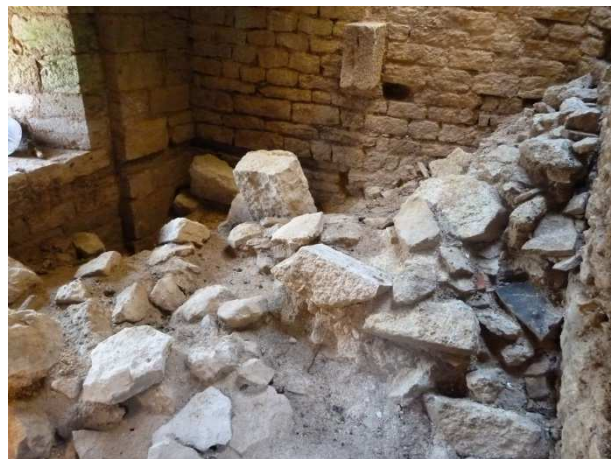
Ph.1 Salle D2 en début d'année

Le local fut aménagé au printemps en commençant par le débarrasser des gravats qui l'encombraient (Ph.1). Ces gravats, qui sont tombés par le puits des latrines, contenaient de beaux moellons et de grosses pierres qui auraient dû être récupérés. On peut supposer que les démolisseurs, situés dans les étages ne pouvaient pas toujours faire tomber les pierres là où il était facile de les récupérer, comme cela se voit aussi en Dc2. Les grosses pierres ont roulé au bas du tas et se sont retrouvées contre le mur est (Ph.2). Le sol originel, formé de dalles de pierres a disparu. Ces dalles portaient sur un mur de refend de 21cm d'épaisseur et sur un solin de pierres encastré dans les murs (Ph.3 et 4). Le mur oriental, à droite de l'embrasure de la meurtrière, présente un épaissement. Le solin de pierre ne se prolonge pas sur celui-ci mais il est muni d'une saignée horizontale, qui se prolonge dans le mur sud ; on peut supposer qu'il s'agit de l'emplacement d'un banc de latrines. A l'aide des empreintes de chaux sur les murs restants, on peut restituer cette salle conformément au plan PLANCHE II, page 9. Notons encore que la meurtrière n'est pas orientée perpendiculairement au mur. Les pierres restant en place, à la base permettent d'en comprendre le tracé (PLANCHE III, page 9).

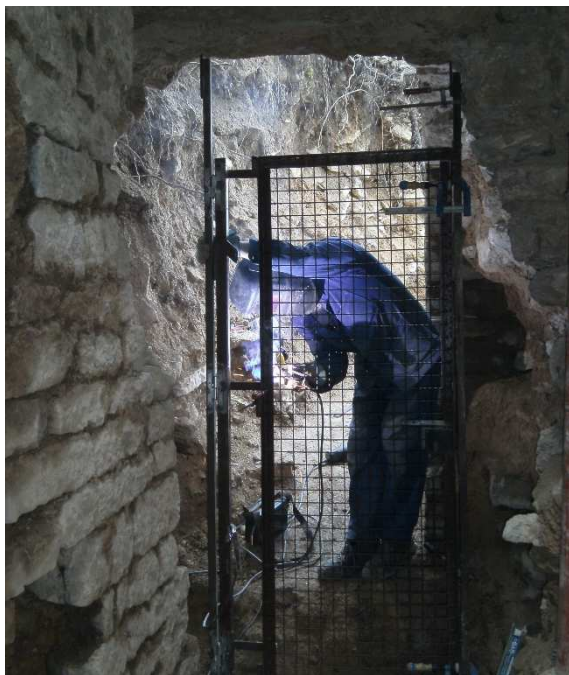
Ph. 6 Gérard Poullain soude la porte

Le déblayage des gravats ne fut pas prolongé en sous-sol ; une recharge de sable fut rapportée pour restituer le sol à son niveau d'origine (Ph.5). Pour éviter les intrusions, une grille a été placée dans la meurtrière et une porte fermant à clé dans le passage d'entrée (Ph.6).

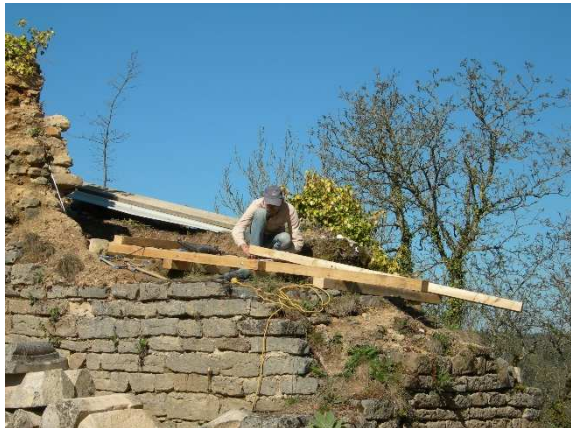
Ph. 8 Confection de la couverture

Pour mettre le local hors d'eau, une couverture a été réalisée avec un film plastique pris entre deux grillages (Ph.8). Enfin, une dalle a été achetée pour refaire le contre-banc des latrines du rez-de-chaussée et finir la mise en sécurité dans les parties hautes (Ph.9).

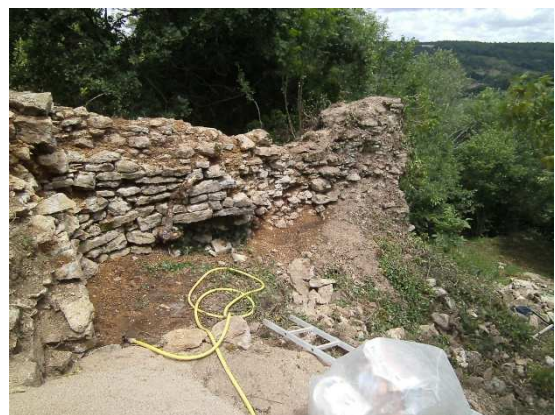
Ph.10 Salle E2 Mur nord nettoyé

Le chantier de déblayage nécessite la mise en sécurité des murs par purge des pierres menaçantes et jointoiment des autres (Ph.10). Les dégagements faits en vue de ce travail ont fait apparaître une démolition beaucoup plus grande que ce que l'on avait imaginé ; le travail de mise en sécurité sera donc plus long que prévu (arrière-plan de la Ph.11). Les moellons ont été arrachés sur de grandes surfaces, les tours de portes, les culs-de-lampe et les pierres du conduit de cheminée récupérés et retaillés sur place.

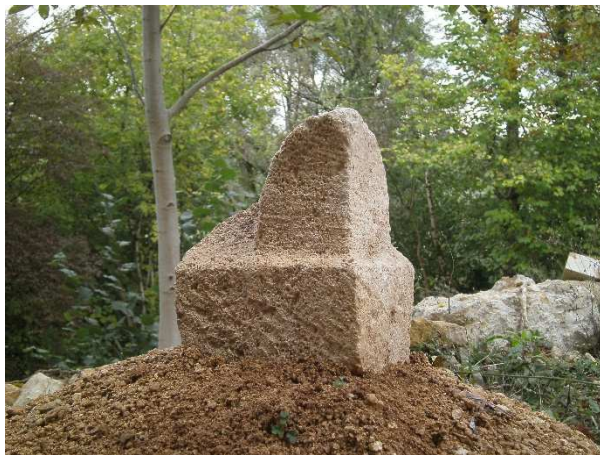
Ph.14 Acrotère

Les démolitions et récupérations se sont donc prolongées dans le courant du XIXe siècle. Les gravats contiennent de nombreuses pierres de cheminées circulaires, très brisées ; ces pierres, qui n'étaient pas réutilisables en maçonnerie, ont été laissées sur place ; parmi elles, un acrotère de base ; Robert a pu photographier, à Vitteaux, un tel élément encore en place (Ph.14 et 15).

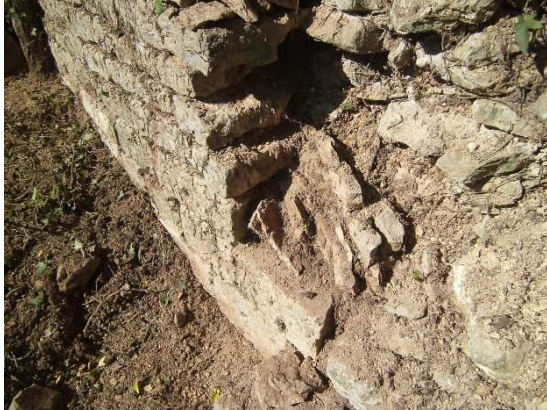
Ph.17 Salle F2 Cul de lampe gelé

Le dégagement du mur de la salle F2, en vue de sa mise en sécurité a fait apparaître les restes de deux culs-de-lampe (Ph.16) ; la face avant de celui du sud, en calcaire à entroques, a disparu ; celui du nord, en calcaire oolithique à été éclaté par le gel (Ph.17), les morceaux découverts montrent qu'il portait un visage. La salle était donc voûtée sur croisée d'ogives.

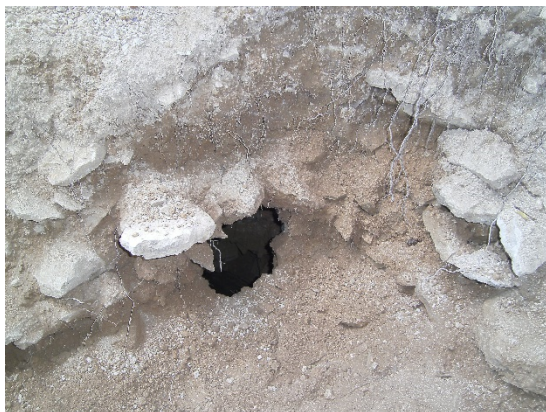
Ph.18 Salle F2 Apparition du fontis

Mais le plus surprenant fut la découverte d'un fontis (Ph.18) ; on appelle ainsi l'effondrement progressif d'une cavité souterraine, comme une grosse bulle d'air qui remonterait à la surface (Ph.19 à 21).

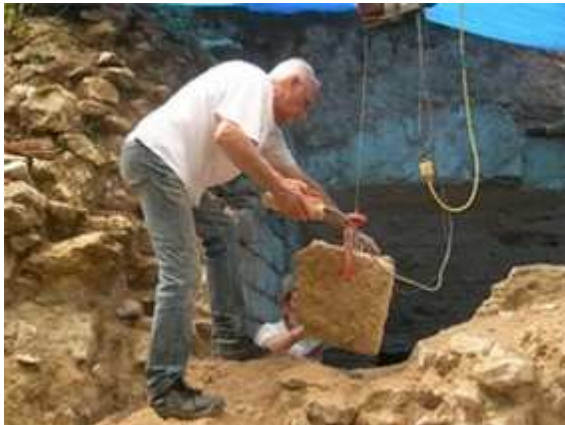
Ph. 22 Salle Dc2 Gérard et André

Le treuil est nécessaire pour remonter les grosses pierres de cette salle voûtée (Ph. 22).

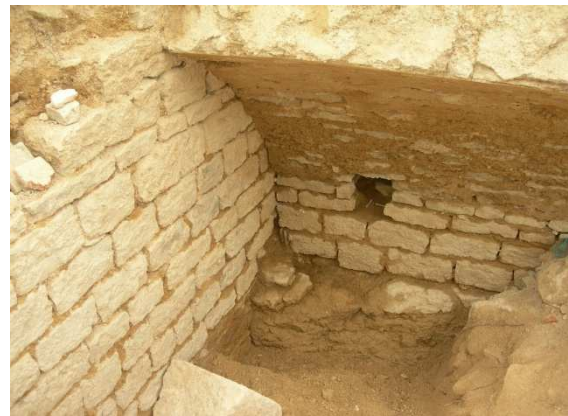
Ph. 23 Salle Dc2

La princesse Amélie a considérablement modifié cette zone en supprimant cet escalier pour le remplacer par un autre, à volées droites et à balustres, lui aussi démoli au 19<sup>e</sup> siècle. Il ne reste dans ce secteur que les vestiges d'une voûte du 17<sup>e</sup> siècle appuyée sur les murs du 13<sup>e</sup> (Ph. 23).

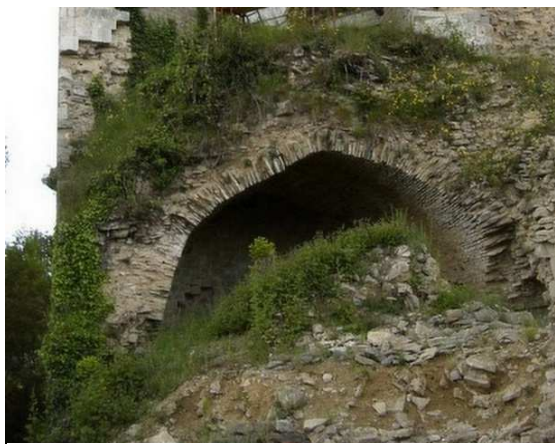
Ph. 26 La voûte en 1986

Depuis 1986 la voûte a bien changé. Il était nécessaire de la reconstituer pour assurer la stabilité de la tour, dont la base a été très affaiblie par les démolisseurs du 19<sup>e</sup> siècle.

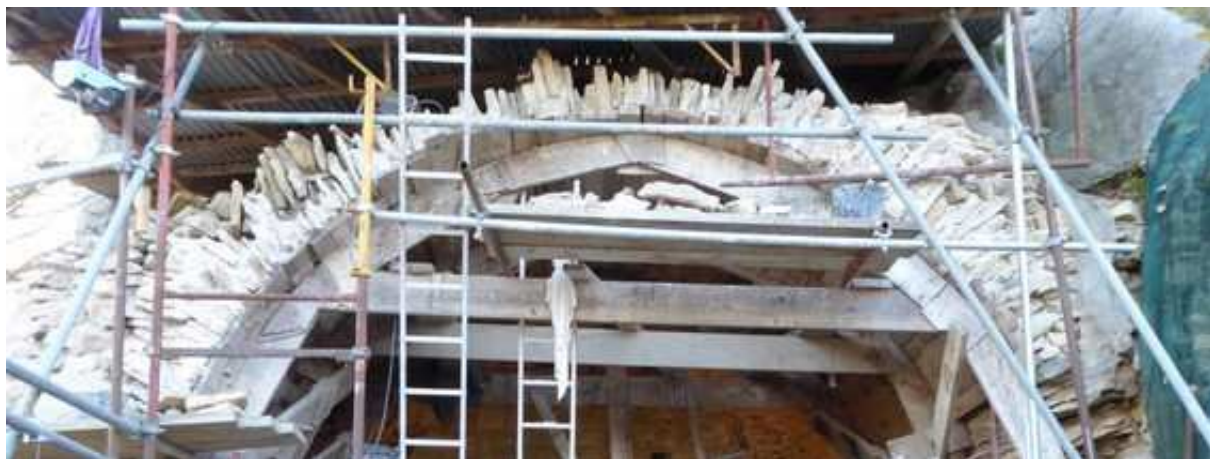
Ph. 30 La voûte du rez-de-chaussée de la tour de l'est en décembre 2016

Après trois années de travail, la voûte est refermée. Afin d'en assurer la butée, il faudra encore reconstruire quelques assises du mur oriental (à gauche sur la photo ci-dessous). Il sera aussi nécessaire de la "charger" un peu avant de pouvoir démonter les coffrages. En outre, une dalle étanche remplacerait avantageusement et esthétiquement l'actuel toit de tôles.

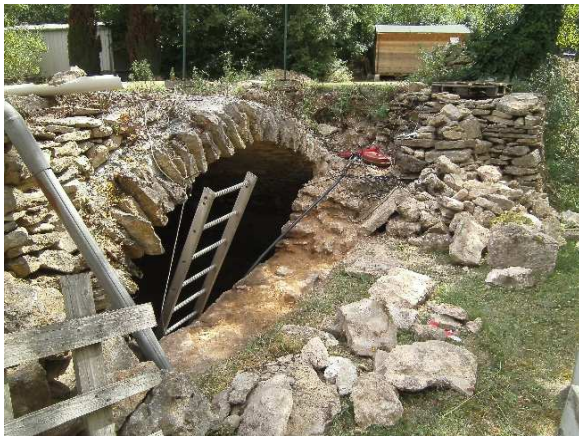
Ph. 32 Début des travaux

La voûte de la citerne avait été refaite en 2008. Ce fut l'occasion de finir les travaux de fermeture (Ph. 32). Le mur a été monté en pierre, l'accès protégé par une grille intérieure et une porte (Ph. 33 et 35).

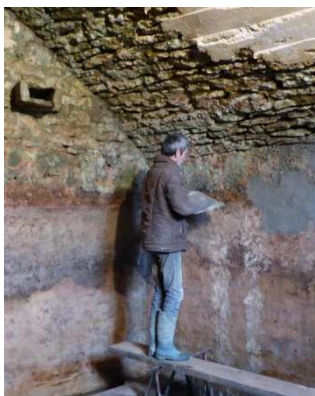
Ph. 34 André au travail

Les reprises d'étanchéité terminées (Ph. 34), notamment sur les parties hautes, la citerne sera entièrement vidée et nettoyée avant sa remise en eau. Elle a une contenance d'environ 40 m3.

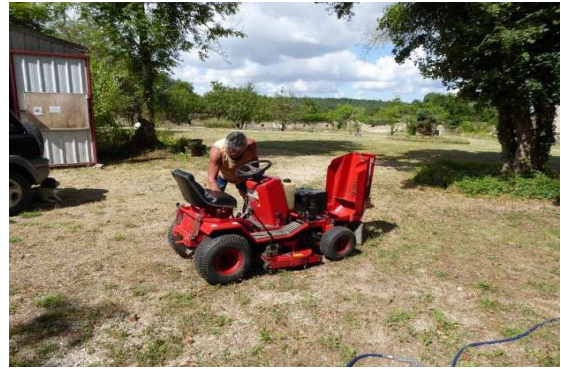
Cette année, malgré un entretien sérieux et après plus de 16 ans de bons services, la tondeuse, achetée d'occasion, nous a lâché, moteur hors service.

Ph. 36 Gérard Vincent constate la fin irrémédiable du moteur de la tondeuse

Malgré les soins intensifs prodigués par André et la greffe partielle provenant d'un autre moteur de son stock, il n'a pas réussi à le sauver. Il faudra trouver une autre solution.

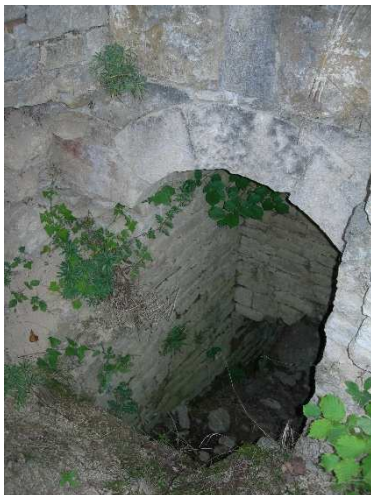
Ph. 38 Latrines en 2009

Ces latrines sont situées dans la zone limite des travaux effectués par Géraud de Maulmont à la fin du 13<sup>e</sup> siècle et ensuite dans celle des remaniements apportés par la princesse Amélie au début du 17<sup>e</sup> siècle. Les latrines ne servent plus alors que de dépotoir.

L'aspect actuel est donc bien différent de l'aspect originel. Les modifications concernent autant l'implantation des murs que le niveau des sols.

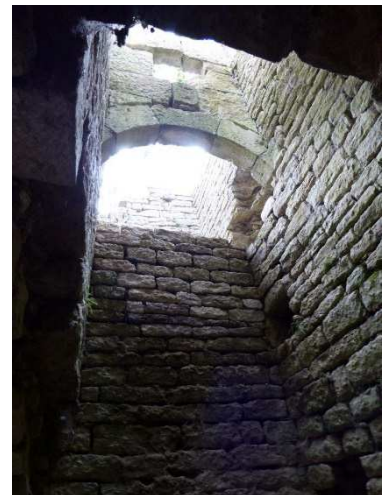
Ph. 39 Le puits en 2015

Après la reconstruction de la partie supérieure du mur du puits (Ph. 39), une pierre sur mesure a été spécialement achetée (voir Photo 9 page 10) pour recréer la partie verticale du banc des latrines.

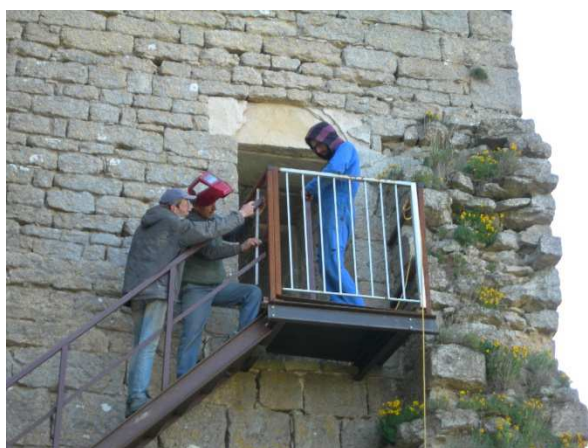
Une grille de sécurité a été confectionnée par Gérard Poullain et placée dans le puits

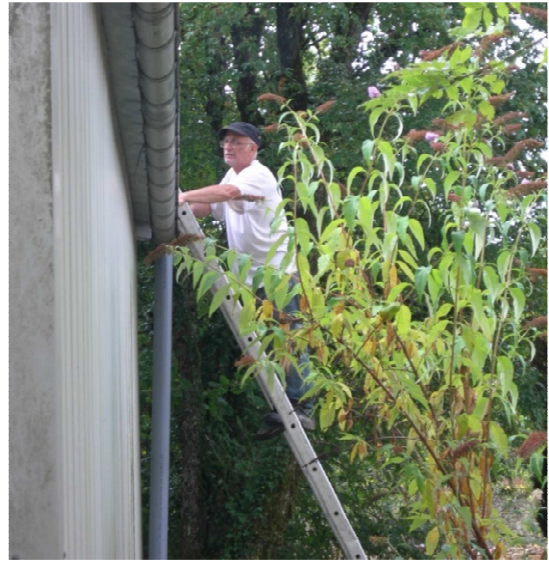
Les toits des deux hangars sont encombrés d'une épaisse couche de feuilles mortes et des graines diverses des arbres qui les surplombent. Gérard Poullain (Gégé) en entreprend le nettoyage, ainsi que des chéneaux et tuyaux de descente.

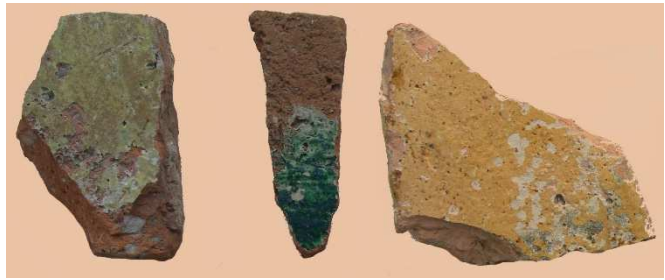
Quelques fragments glaçurés de carreaux noirs de diverses épaisseurs et de tuiles de plusieurs couleurs :

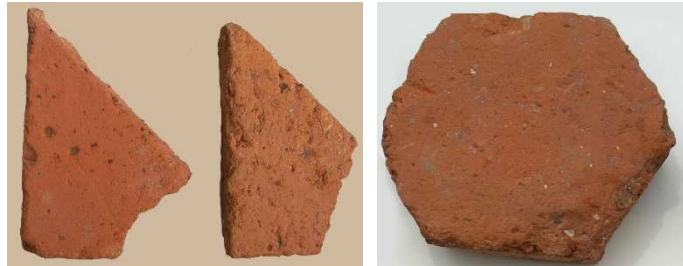
Des carreaux de sol, non glaçurés et prédécoupés, ont été trouvés dans les gravats de la salle E (niveau 2). Cela confirme le décor disposé en diagonale du sol de l'une des pièces supérieures. Des carreaux hexagonaux, qui portent encore pour la plupart une glaçure verte du même type que celle des carreaux de la chapelle datent plus probablement du 15<sup>e</sup> siècle.

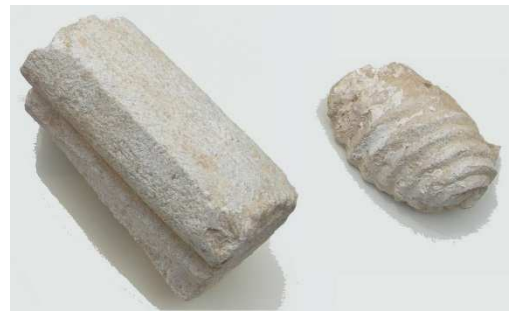
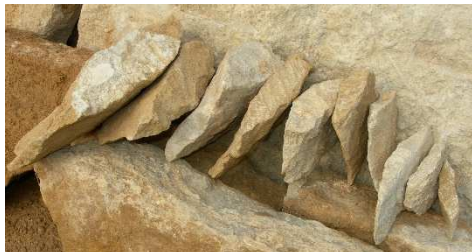
Les gravats contiennent aussi de nombreux fragments de pierres taillées, parfois simples éclats de retaille (exemples ci-dessous) et quelques claveaux tombés de la voûte. Ci-contre un petit morceau de corniche et un élément provenant peut-être d'un cul-de-lampe.

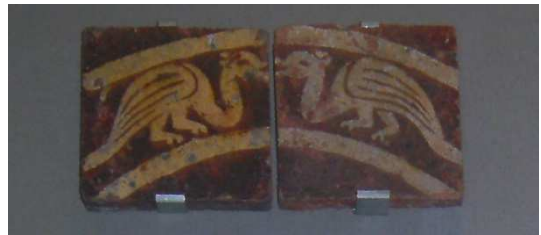
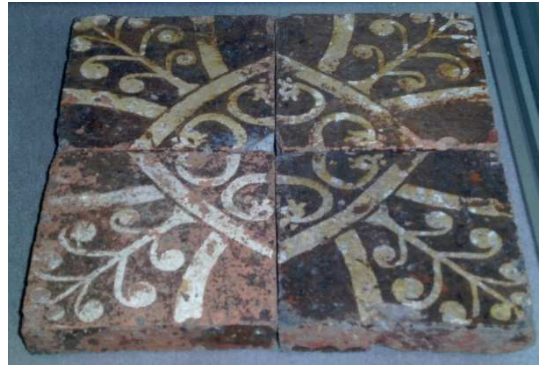
Marie-Reine et André ont fait cet été une visite privée au musée du Louvre, à Paris. Marie-Reine a repéré dans deux vitrines des carreaux de sol glaçurés médiévaux (photos ci-contre).

Ces trois types de carreaux sont parfaitement identiques à ceux découverts dans les gravats du château et peuvent être assemblés pour former un décor composé de 16 carreaux.

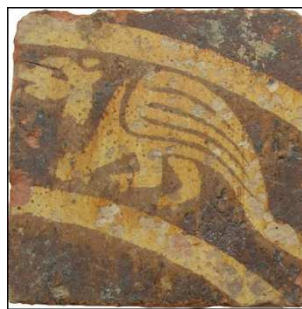
Type F5

Ci-contre : Carreaux de Montfort. Le carreau d'angle est découpé en biais à 45° ce qui indique que ce décor était posé en diagonale.

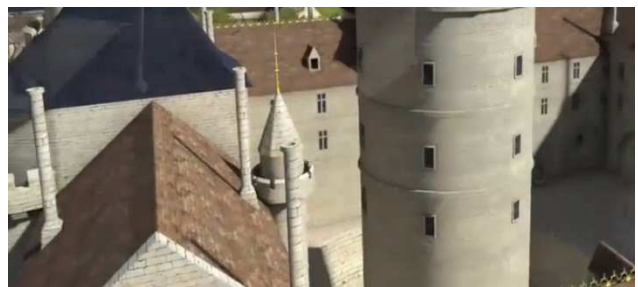
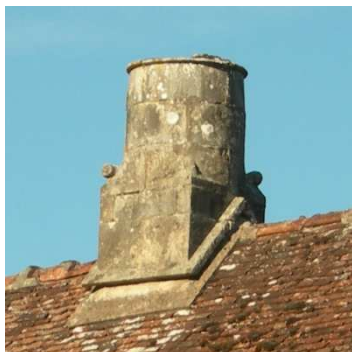
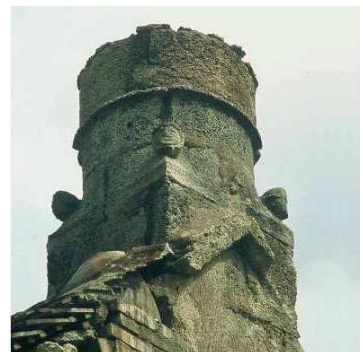
Les cheminées doivent être suffisamment hautes pour dépasser le sommet du toit.  
Ci-contre : évocation virtuelle des toits du Louvre à Paris en 1350.

Deux autres exemples régionaux de cheminées médiévales du même type. Implantées sur le faîte du toit, elles n'ont pas besoin d'être aussi hautes :

A l'abbaye de Fontenay (à gauche) et dans une maison particulière à Précy-sous-Thil (à droite).

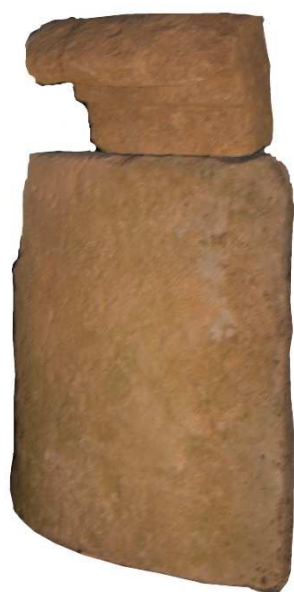
Module de conduit extérieur avec un élément de corniche trouvé dans le grand fossé sud. D'une épaisseur de 11 cm, la pierre mesure 45 cm de hauteur et 40 cm de largeur. Le diamètre intérieur estimé de cette cheminée est d'un peu plus de 60 cm.

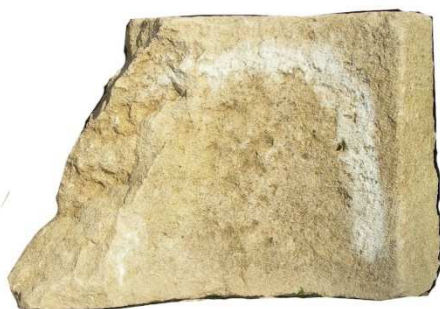
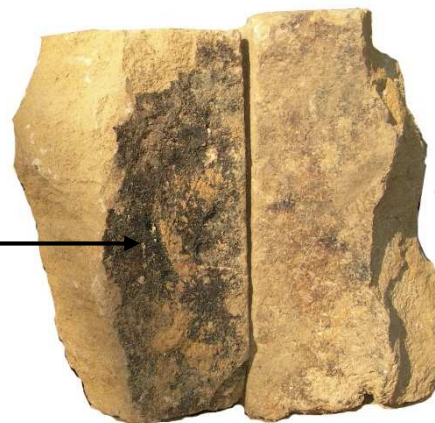
Autre exemple de cheminée (épaisseur : 9 cm), dont le diamètre intérieur est d'environ 50 cm et dont le profil de la corniche est plus simple. (Zone de la tour des latrines).

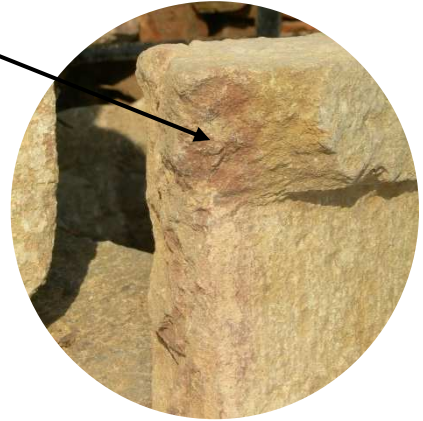
Cet élément de corniche porte des traces de rubéfaction.  
Il provient aussi du fossé est.

La brûlure de la pierre a pu être provoquée par un violent feu de cheminée qui s'est propagé jusqu'au sommet du conduit. A moins que le feu n'ait altéré la pierre déjà réutilisée dans un autre emploi. Il semble d'ailleurs que le rebord extérieur de la corniche porte des traces de retaille.

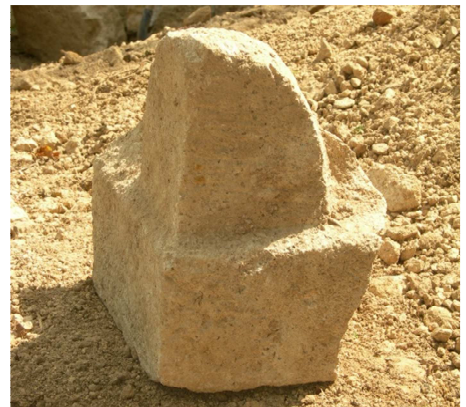
Le fossé oriental (zone E2) a aussi fourni cette pierre taillée en forme d'acrotère. Elle ornait l'angle de la souche d'une cheminée (voir page 11).

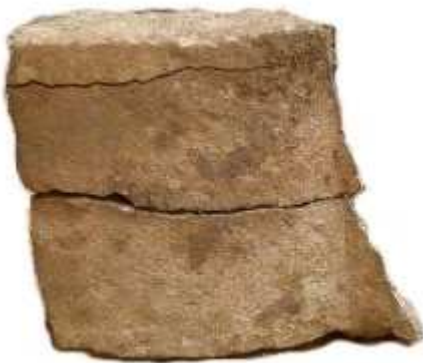
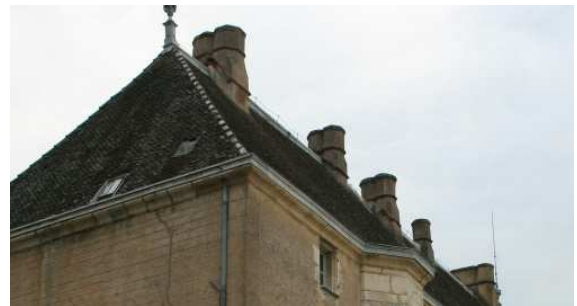
Le fossé sud (zone Re) a livré en 2015 deux fragments de cheminées doubles, dont un brisé en trois morceaux :

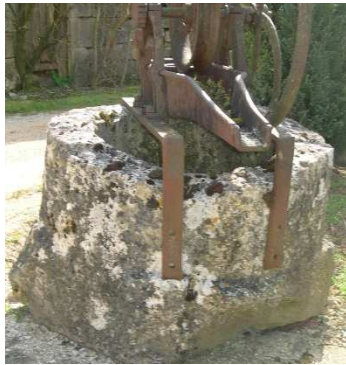
Cette belle pierre (passage de la section carrée à la section ronde – voir page 26) a longtemps servi de margelle de puits dans un pré. Elle est aujourd'hui située dans la cour d'une maison du village.

Le diamètre intérieur mesure 58 cm, l'épaisseur de rebord varie de 12 à 14 cm. Hauteur totale : 66 cm.

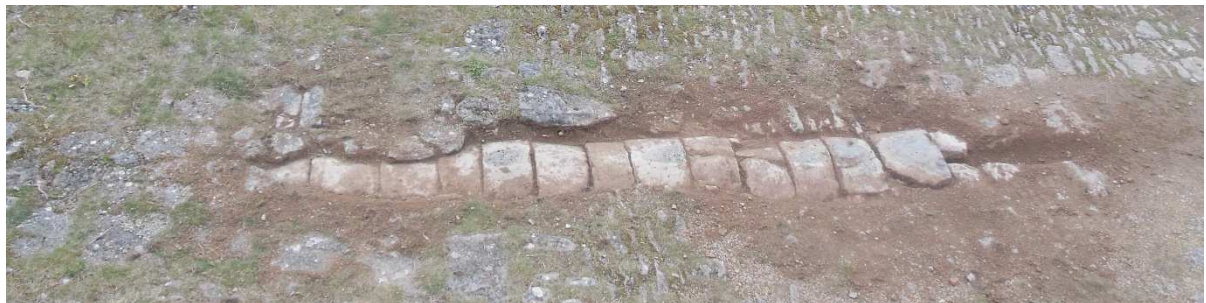
Enfin, une série de 13 éléments de cheminées, certains brisés en deux, ont été utilisés pour couvrir le conduit qui draine l'eau de la cour. Cet aménagement a très probablement été fait au début du 17<sup>e</sup> siècle, lors des travaux entrepris par la princesse Amélie.

Le caniveau s'enfonce peu à peu d'est en ouest. Il est actuellement obstrué par la terre et les racines d'herbe, mais il semble intact. Le conduit débouche, bien plus bas, par une goulotte qui déverse l'eau à l'extérieur de la muraille ouest.

Celui du caniveau de la cour du château ; maintenant, il n'y a plus de grosses flaques d'eau au milieu de la cour ; on peut voir que ce caniveau (17<sup>e</sup> siècle ?) est couvert de pierres de cheminées. (Voir aussi page 30).
