Bulletin annuel n°11

**Association pour la sauvegarde
du Château de Montfort**

BULLETIN ANNUEL N°11

2007

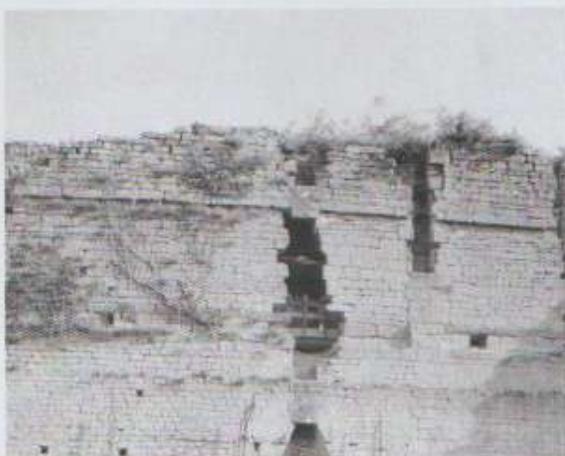
Photo n°23
Parement intérieur
de la courtine avant
restauration

Jointoilement du parement intérieur par Alain Rousselet et Damien Hennequin

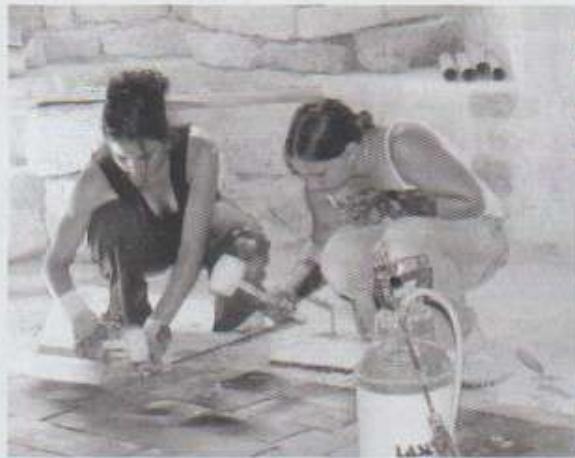
Photo n°25
Christelle
Boissard et
Pauline Pitoizet
à la pose de
tomettes

La semaine de travail du mois d'août a été l'occasion d'initier une partie de nos membres intéressée à la pose de tomettes. Une équipe tournante s'est constituée autour de Stéphane Frambourg artisan installé à Montbard. Les 36 m² du sol ont été réalisés avec des tomettes de récupération dont l'aspect et les dimensions étaient très proches de celles nombreuses que nous avons retrouvées dans une couche de destruction du cul-de-basse-fosse. La découverte de ces vestiges a déterminé notre choix pour la restauration de ce sol. Sur une chape de mortier de chaux hydraulique la petite équipe a posé avec précision et entrain, un à un les 1 300 carreaux. A la fin de la semaine, un coulis (mélange d'eau et de chaux) teinté d'ocre jaune est venu remplir les joints. La tonalité chaude et nuancée du sol apporte un contraste et une diversité de matière avec l'ensemble des parements de pierre ou recouverts d'enduits. (Photos n°25 à 28)

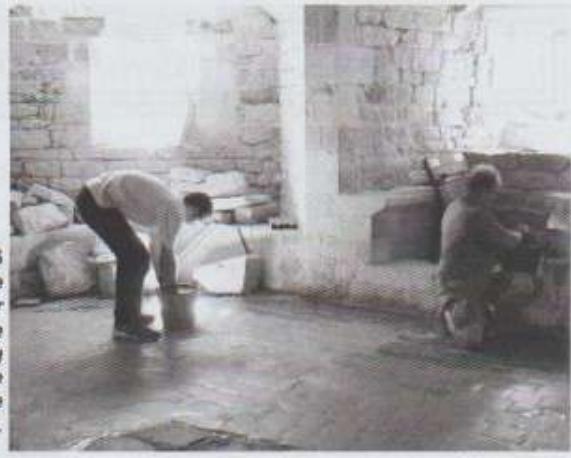
Photo n°26
Remplissage
des joints par
Stéphane
Frambourg
aidé de
Guillaume
Poulain.

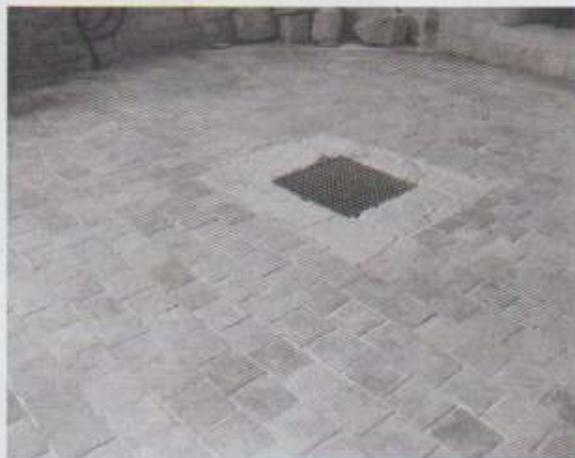
Photo n°27
Le pavage terminé
Au centre la trappe
du cul-de-basse-fosse

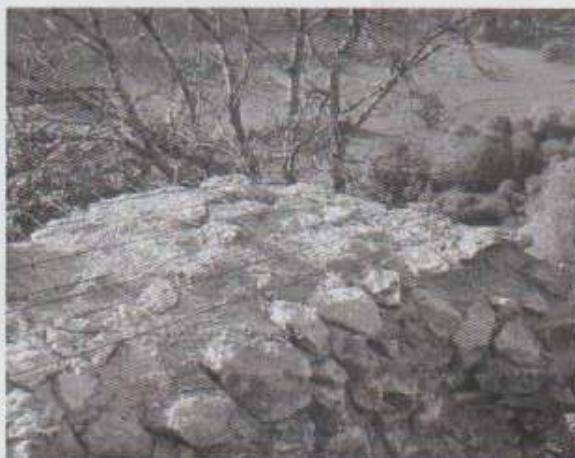
Photo n°29
Mur ouest de la
salle d'apparat
(salle seigneuriale)
disposition de
l'armature avant
coulage de la chape

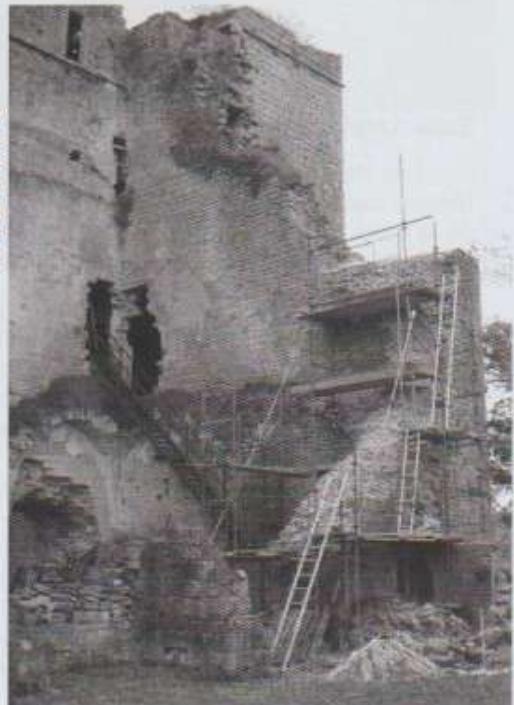
Photo n°30
Echafaudage au-
droit des murs
ouest et nord de la
salle seigneuriale
et de la salle des
gardes.

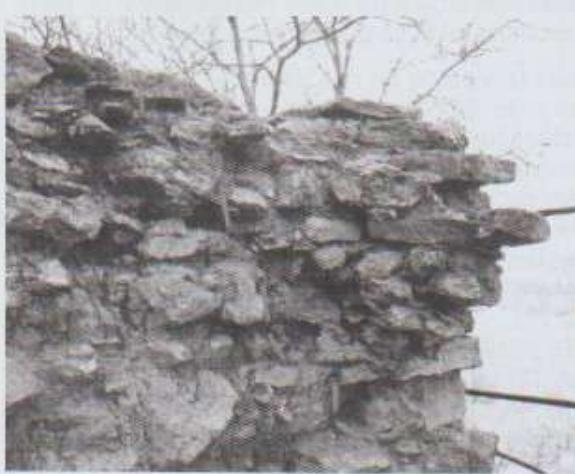
Photo n°31
Angle formé par
les murs ouest et
nord de la salle
seigneuriale et de
la salle des gardes

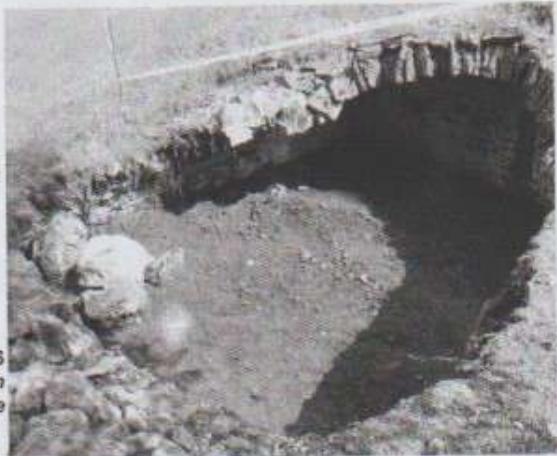
Une partie importante des remblais qui occupent la citerne ont été dégagés en vue de la restauration de sa voûte qui aurait du débuter au mois d'août. Le dégagement du mur du fond sud (vers le jardin) ne présente pas de vestiges d'ouverture. Elle devait se trouver au sommet de la voûte, accessible par le dessus. L'empreinte verticale (certainement d'un montant en bois) sur le fond nord interroge sur le dispositif qui permettait de puiser l'eau ou d'accéder à cette réserve. Un enduit fait d'un mortier de tuileau rosé (inclusif des tuiles pilées qui lui confèrent des propriétés d'étanchéité), revêt encore les murs de la citerne et semble être en assez bon état car l'eau y demeure en permanence. Les vestiges de la voûte semblent indiquer qu'une couche d'argile a été

répartie sur l'extrados (le dessus de la voûte), certainement pour la protéger des infiltrations qui auraient dégradées ses maçonneries proches de la surface du sol. Une monnaie en argent du règne d'Henri IV, divers clous forgés, des tessons de faïence et de belles salamandres ont été le lot de curiosité des fouilleurs. (Voir article Activité archéologique et photos ci-dessous)

Photo n° 36
La citerne en
partie dégagée

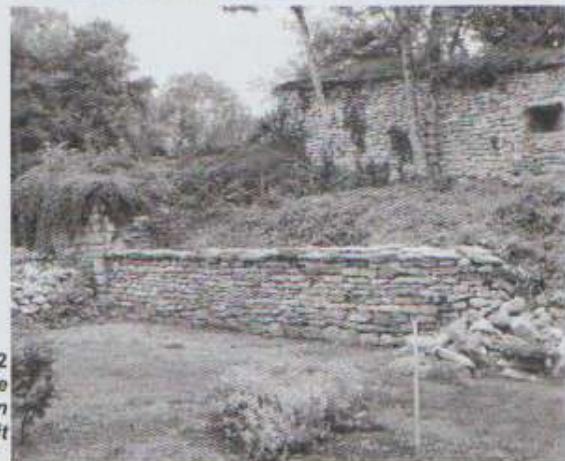
Photo n°42
Le mur de
soutènement en
partie reconstruit

Le muret a été partiellement reconstruit en juillet lors du stage d'initiation organisé par l'association Villages anciens-Villages d'avenir en partenariat avec Mons Forti. (Photo 54)

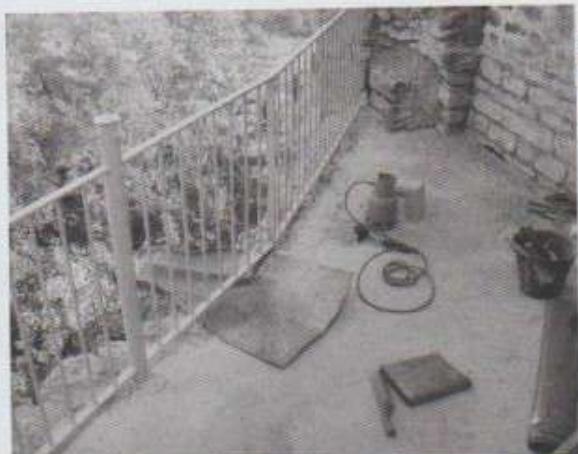
Photo n°43
*Dalle de plancher
de la salle du 2^e
étage de la tour
de l'est*

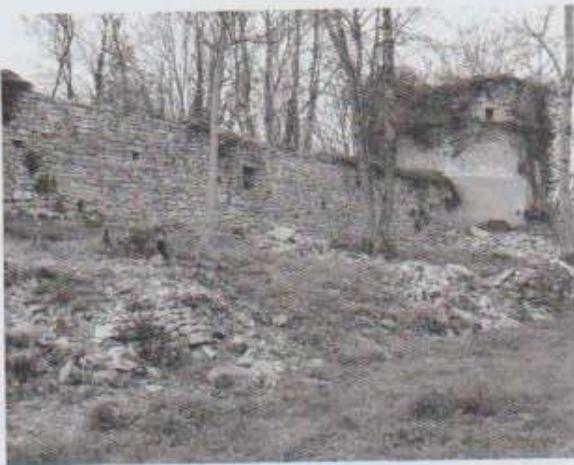
Photo n°44
*Mur de
soutènement
de la terrasse
non restauré*

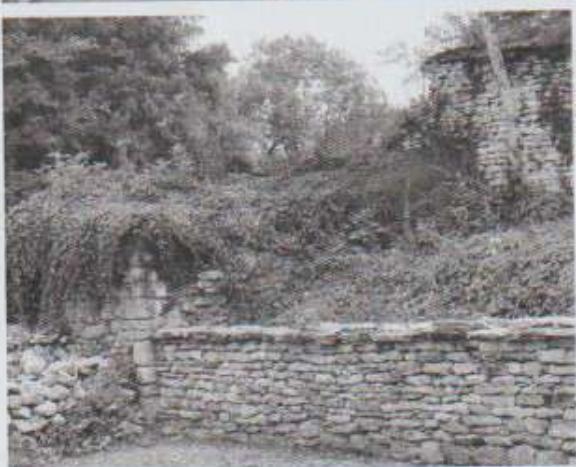
Photo n°45
*Vestiges de la
partie gauche
du châtelet de
la basse cour*

Pour l'accueil du public, nous souhaitons créer une petite structure qui prendrait comme base, les vestiges de la partie gauche du châtelet d'entrée. La première campagne de ces travaux comprendra le dégagement des remblais de destruction et la protection des maçonneries dégagées. Un travail de maçonnerie (relancis de moellons, rocaillage et rejoointolement) confortera ces parties dégagées.

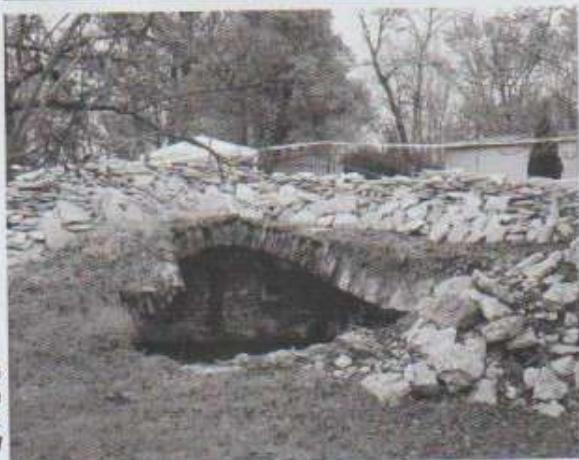
Photo n°46
*Citerne de la
basse cour.
Etat actuel*

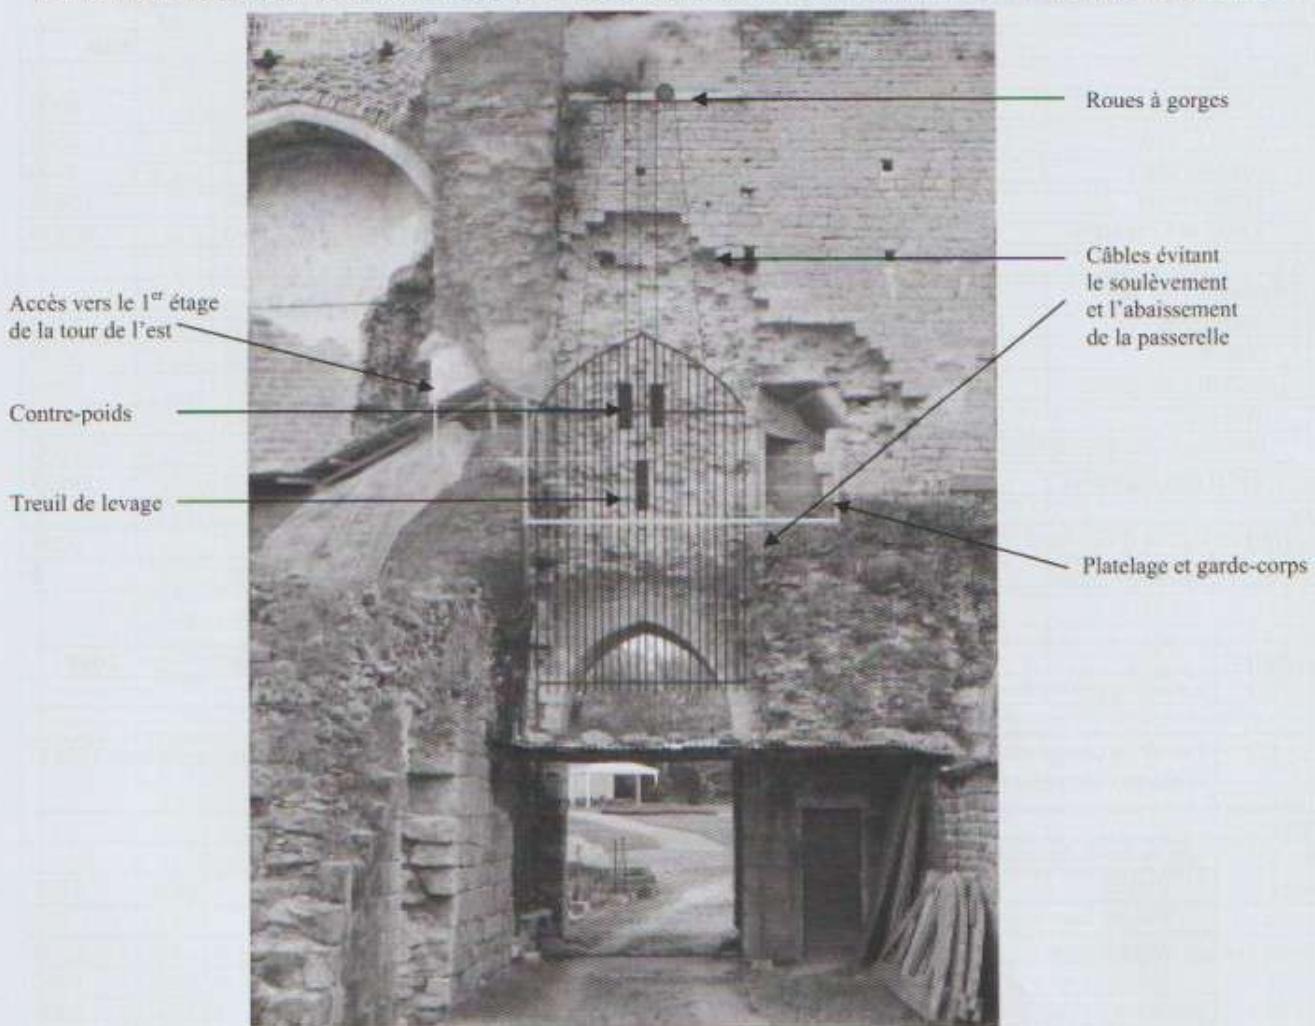
La première phase concerne la réalisation et la mise en place de la structure formant le plancher du poste de levage. Il sera positionné au niveau de la salle d'apparat et permettra la visite au même niveau de la tour de l'est. Son accès se fera depuis la salle du rez-de-chaussée par l'escalier encore existant. Sa structure en I sera fichée dans les maçonneries et maintenue par des câbles en acier sur les garde-corps. L'ensemble des pièces métalliques : structure, platelage, escalier ext, mécanismes seront en acier galvanisé.

Simulation de la structure et de son impact

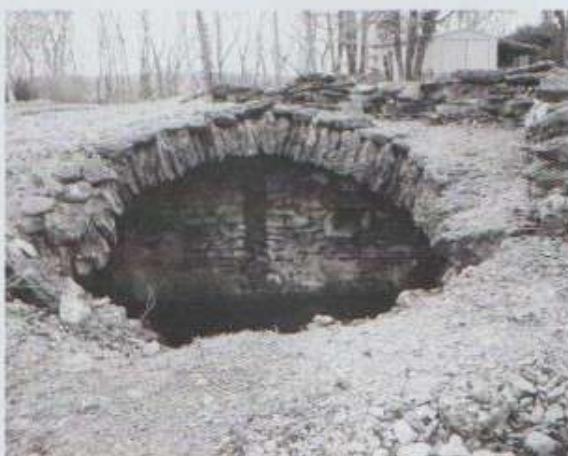
Photo n°47
Citerne avant
dégagement

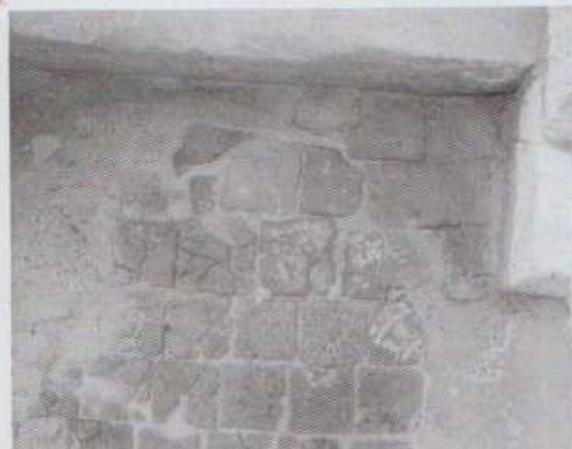
Photo n°57
Carrelage au droit de
l'escalier de deux
marches

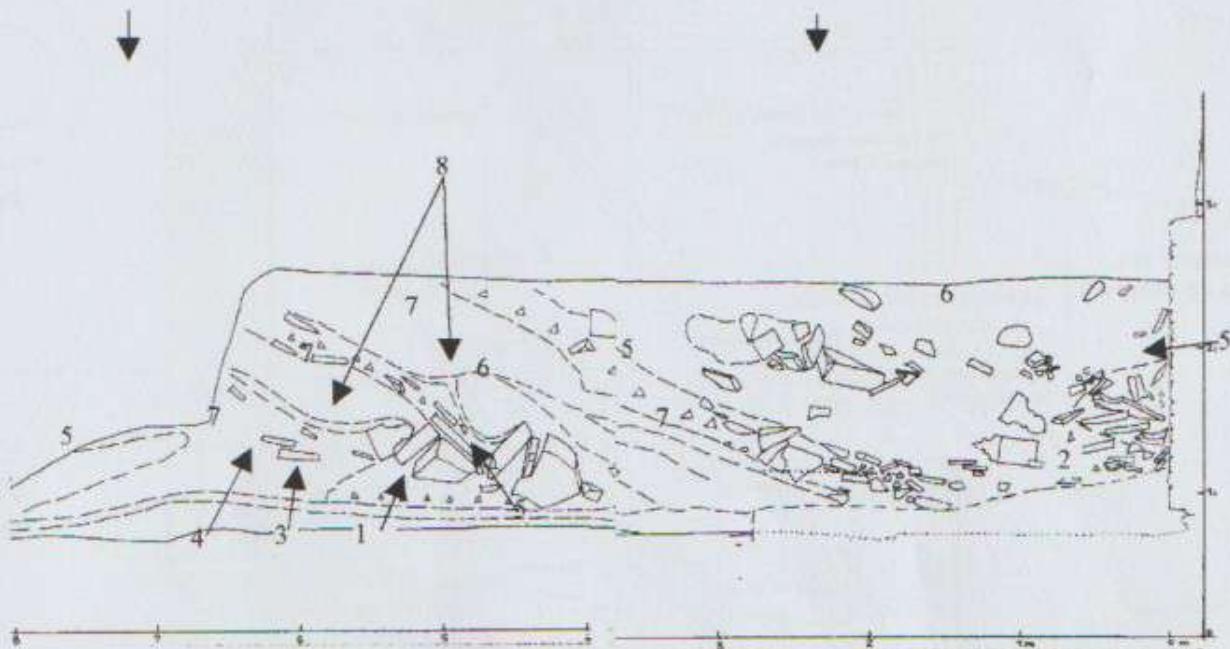
Relevé de coupe par André Cherblanc

▼ Emplacement de clé de voûte
..... Limite de déblaiement
— Limite de nature de remblai

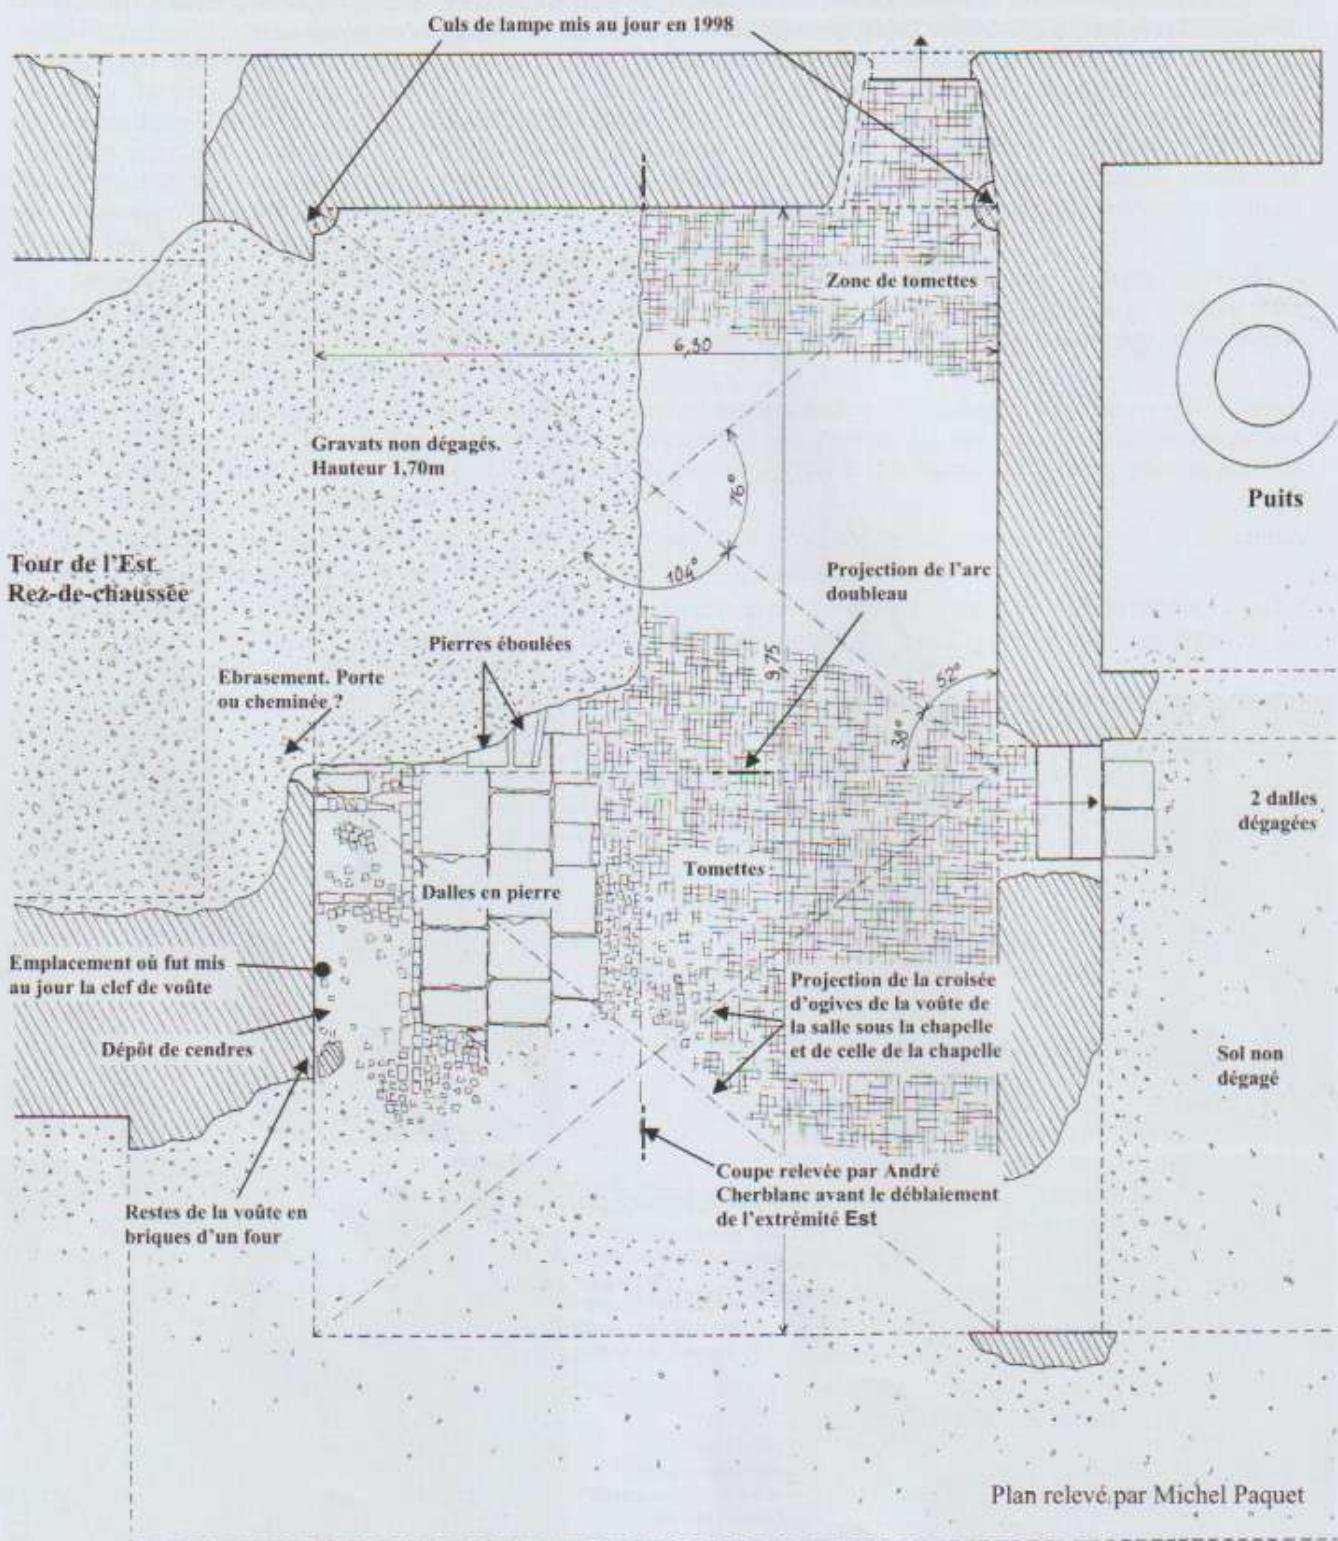
Reconstitution d'une partie de la voûte de la chapelle à partir des blocs structuraux mis au jour lors des déblaiements
