Bulletin annuel 12 & 13 Années 2008 – 2009

**Association pour la sauvegarde
du Château de Montfort**

BULLETIN ANNUEL N°12 et 13

2008-2009

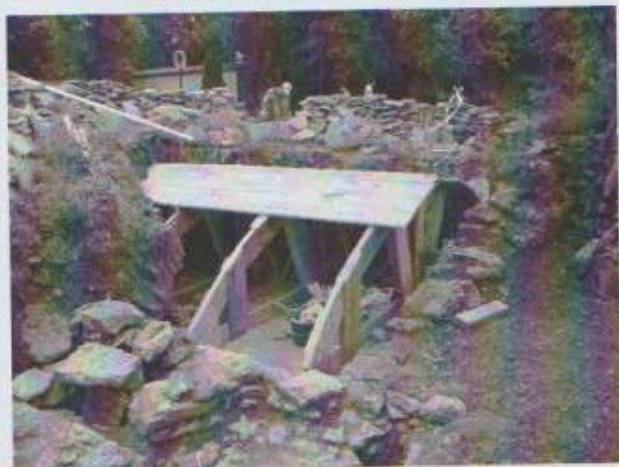
Reconstitution de la voûte de la citerne

Après la pose des cintres, pose du coffrage de la voûte

Disposition des pierres de voûte en hérisson et confection du regard de puisage

- Confection et mise en place de cintres pour la reconstitution de la partie éboulée de la voûte de la citerne. Puis pose de pierres de voûte en hérisson ; pose des pierres du regard de puisage et le tout jointoyé par un mortier de chaux.

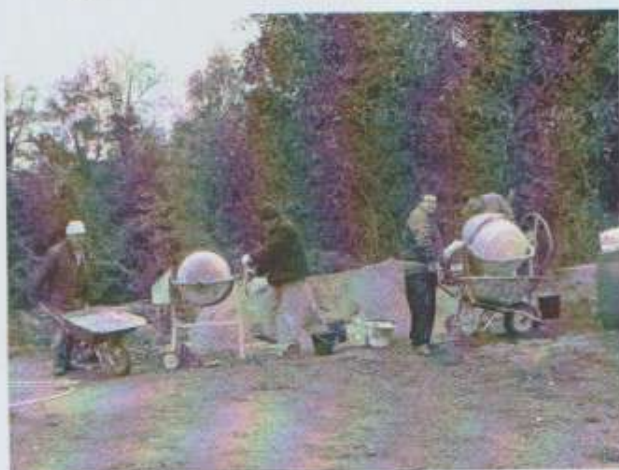
Confection de la chape de recouvrement de la citerne à l'aide des deux bétonnières avec Jean Morin, Gérard Poullain Ludovic Achard Bruno Lachaume Renaud Launey et Gérard Vincent

- Confection de la chape sur la citerne, deux bétonneuses en route, 4 mètres cubes de gravier à béton, 20 sacs de chaux sont engloutis. Le soir nous recouvrons l'ensemble d'une bâche bien fixée car nous craignons la pluie.

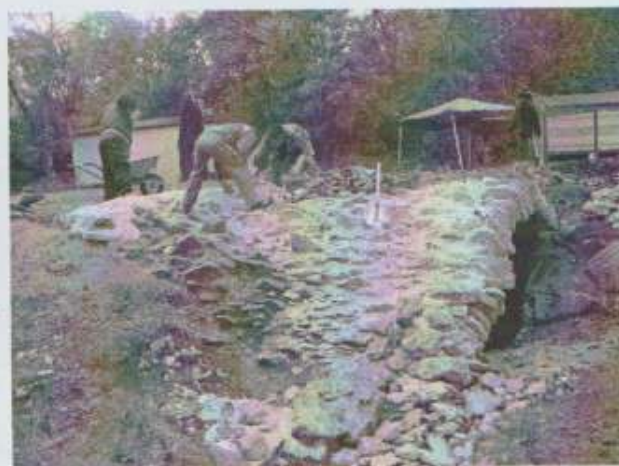
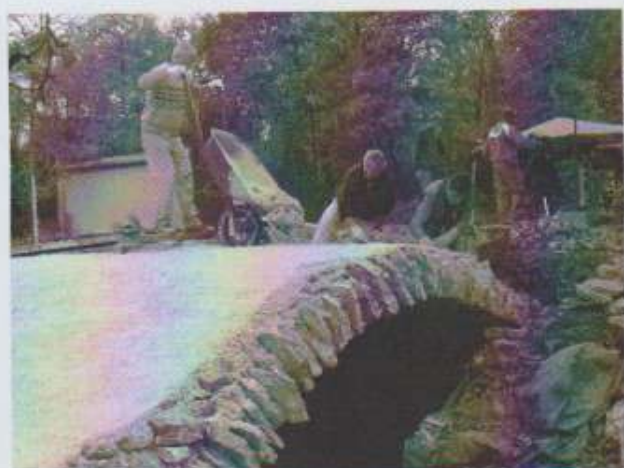
Terminaison de la
couverture de la
citerne par
Gérard Poullain
Jean Varnier
Gérard Vincent,
André Cherblanc,
et Renaud Launey.

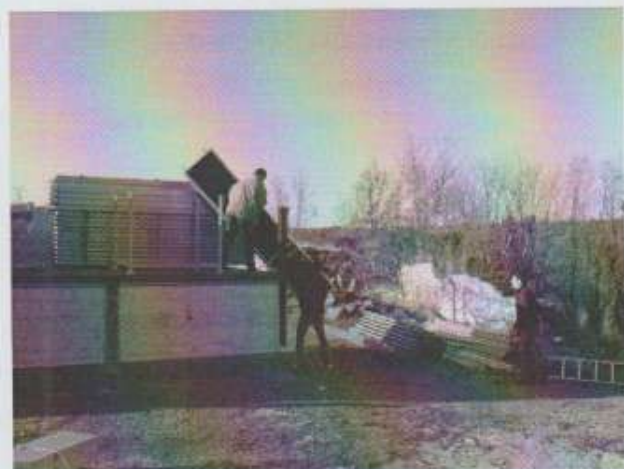
Livraison de
l'échafaudage
normalisé par la
société
ABC Minet.

C'est le grand jour. La Société ABC Minet nous livre le nouvel échafaudage. Vers 9h30 du matin le camion arrive chargé de 3,300 tonnes de " ferraille galvanisée ". Il nous faudra 1 heure pour décharger avec l'aide du chauffeur et du représentant de chez ABC Minet qui s'était aimablement proposé de venir nous prêter main-forte.

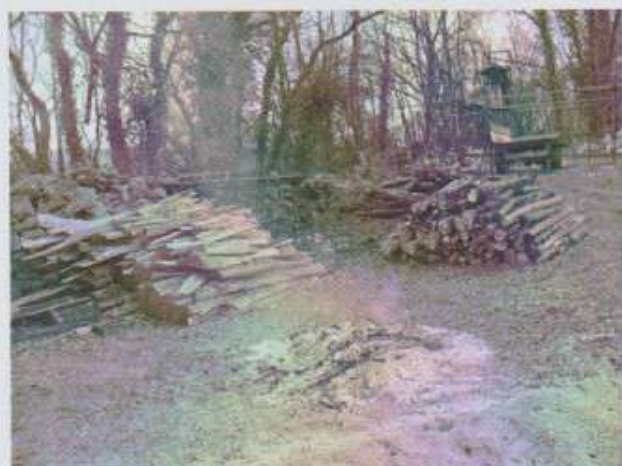
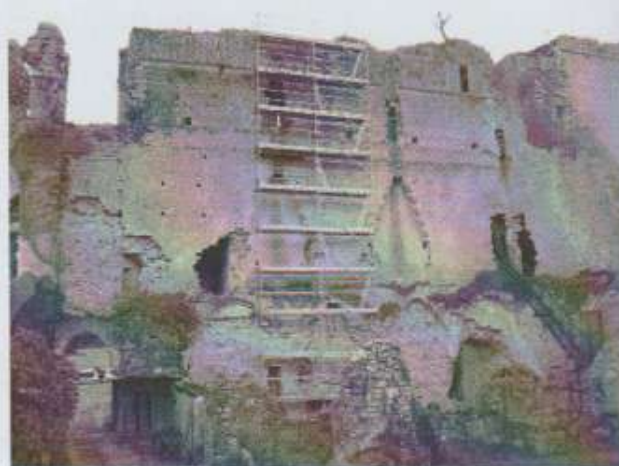
L'échafaudage est
monté en totalité
et atteint les 22
mètres de la
façade intérieure.

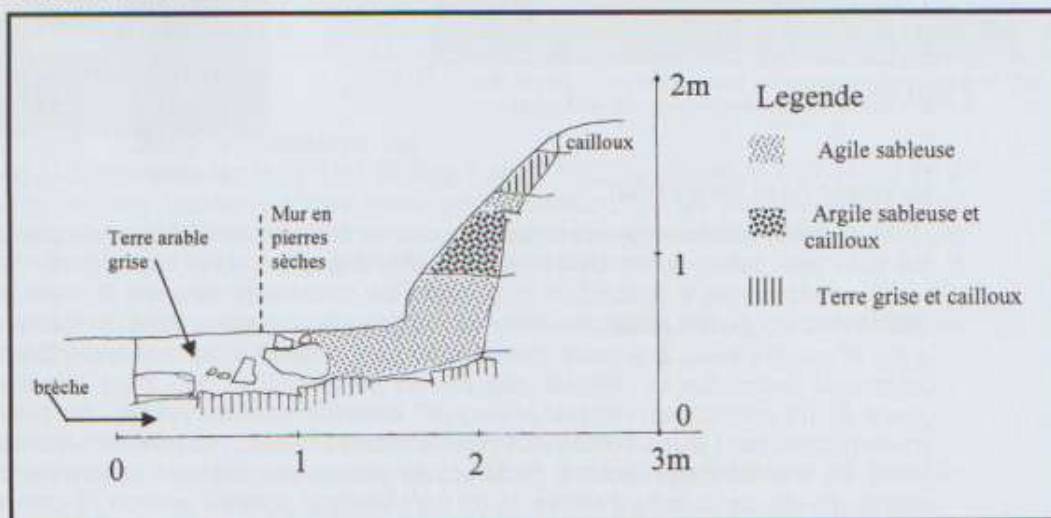
Planche II

Le sondage, de 1,80m de long pour 0,50m de large a été pratiqué à environ 16,50m du mur ouest de la basse cour. Il a fait apparaître, du côté de l'esplanade, un remblai de terre noire, caillouteuse, stérile de tout mobilier (Voir **planche II** ci-dessous) Ce remblai porte sur le rocher aplani et, à l'extrémité nord, sur la brèche de couleur orange clair ressemblant au mortier utilisé dans la construction du château. De manière naturelle, le rocher devrait apparaître, en surface, sous l'aspect d'un lapiaz avec des cavités remplies de terre végétale. La partie superficielle du rocher a donc vraisemblablement été retirée. Du côté de la terrasse, au sud, plusieurs couches de remblai se succèdent: argile brun rouge sur le rocher, argile brun jaune plus ou moins sableuse et caillouteuse au dessus. Ces remblais n'ont livré aucun mobilier.

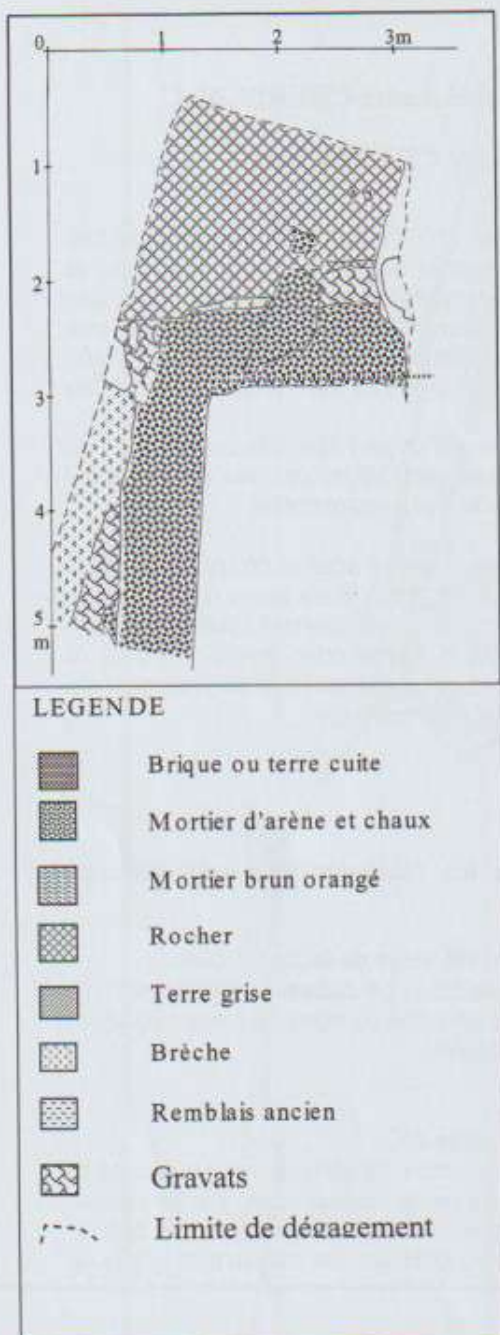
Planche III

L'extérieur de l'angle nord ouest de la citerne a été dégagé pour en reconnaître le fondement (voir planche III). Le rocher est apparu dans la partie nord. Un reste de fondation du mur séparant l'esplanade de la partie est de la basse cour est encore présent, à cheval sur la maçonnerie de la citerne et le rocher. Le long du mur ouest, le rocher laissait place à de la brèche gravello-caillouteuse. Entre cette brèche et le mur de la citerne ainsi qu'entre le mur nord et le rocher, la brèche, très meuble, contenait de petits éclats de pierre anguleux ainsi que quelques petits nodules de mortier de tuileau. Cette citerne fut donc creusée à l'emplacement d'une ancienne construction, vraisemblablement une autre citerne. Dans son aspect actuel, la citerne semble être de construction relativement récente (XVII-XVIII siècle?); peut-être a-t-elle été construite par ordre de la princesse Amélie.

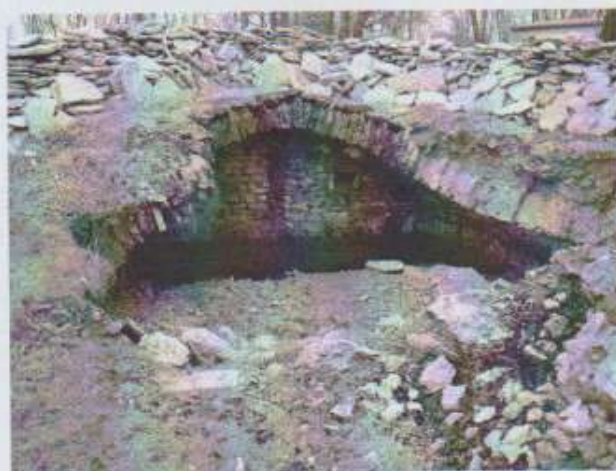
Etat de la citerne
avant
dégagement

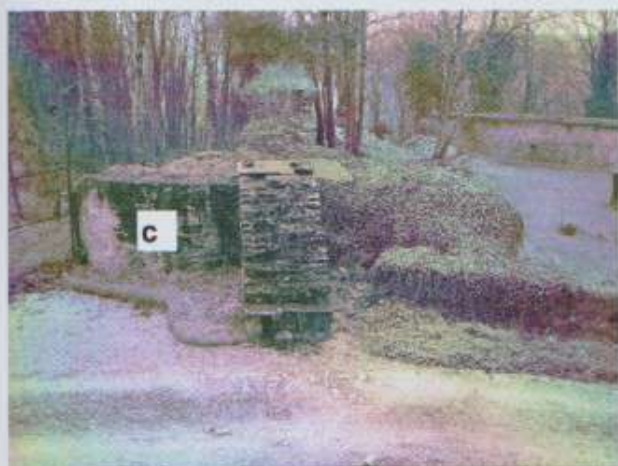
Photo de gauche,
la tour ouest
d'entrée de la
basse cour
repérée (C)

Un petit bâtiment (b) est accolé au nord de la tour ouest (c) (*tour de gauche en entrant*) (voir planche I). Ce sont ces deux constructions qui ont été dégagées. Leur sol, formé d'un hérisson de pierres, était parfaitement propre à l'exception d'un amas de cendres le long de la muraille dans la partie (b). Dans ce bâtiment, la coupe fait apparaître un amas de gravats provenant de la démolition de la muraille: terre sableuse jaune et pierres avec, à la base quelques briques noircies à une extrémité. Le reste du bâtiment était comblé de bris de laves. Sur ce remblai, des pierres de démolition des murs présentaient une surface nivelée. La coupe de (c) montrait un remblai analogue: démolition de la muraille puis pierres plates épaisses provenant vraisemblablement d'une voûte. Ces pierres étaient toutes profondément brûlées au rouge et au noir, sur un chant; les moellons des murs, à l'intérieur de la tour, présentaient également des traces de rubéfaction. Les pierres d'angle de la porte d'entrée de (c) sont lisses et polies à environ 70 cm de hauteur; on peut supposer le passage d'animaux, sans doute des moutons. La forte rubéfaction des maçonneries de (c) reste difficile à expliquer faute d'indices suffisants (usage de four domestique, four banal?). Le mur de séparation fut démoli

le premier (récupération de briques et des pierres de porte), puis la toiture de (b) et enfin les murs; la voûte de (c) a pu s'effondrer naturellement (?). Ici aussi, le sol a été parfaitement nettoyé avant l'abandon.

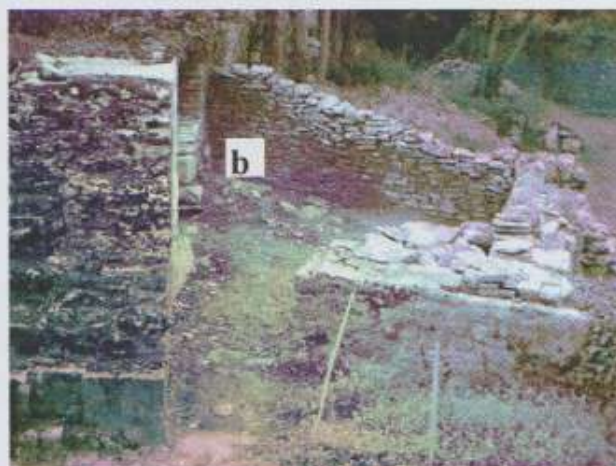
Photo de droite,
le petit bâtiment
attendant
repéré (b)

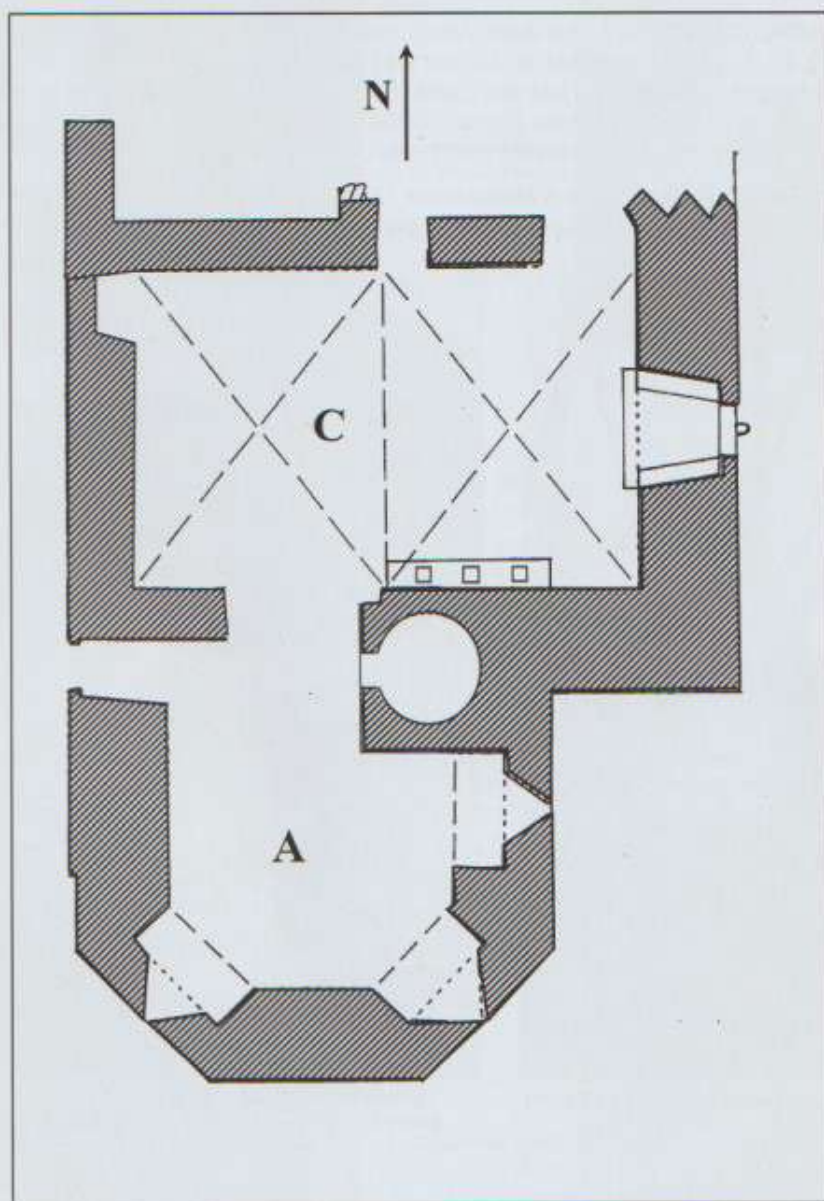
Planche V

Les documents d'histoire connus aujourd'hui permettent de distinguer trois grandes époques de construction à l'emplacement des cuisines : un bâti du XIII^e siècle formant le prolongement des constructions centrales, le bâti de G.M. (vers 1300), les réfections de la princesse Amélie achevées en 1627. Lors de la construction de G.M., le rocher fut nettoyé pour donner une assise stable aux constructions. Des époques antérieures, il ne reste que quelques traces cendreuses sur le rocher brûlé. Les reconstructions de la princesse Amélie se différencient de celles de G.M. par la nature du mortier, moins argileux. Le mur de séparation entre la cuisine et la tour fut largement ouvert pour établir le nouveau four à pain dans la tour. Le sol de la tour, à l'origine plus haut que celui de la cuisine, fut creusé. Les dalles de pierre du sol de la cuisine furent ôtées et une recharge de terre pierreuse permit l'établissement du nouveau sol, en pente vers l'est. La maquette en plâtre conservée au musée de Semur en Auxois montre que la cuisine avait une fenêtre à l'est. C'est certainement à cet endroit que se situait la "pierre d'évier" et son égout extérieur qui devait rassembler les eaux de lavage du sol. La maquette montre également que l'angle sud-est du mur a été arraché; ce qui explique l'effondrement. Les démolisseurs du XIX^e siècle ont récupéré un maximum de matériaux puisque même la recharge du sol de 1627 a été fouillée pour en prendre le cailloutis ! Au final, après toutes ces démolitions, il n'y a guère que le rocher qui n'a pas bougé!

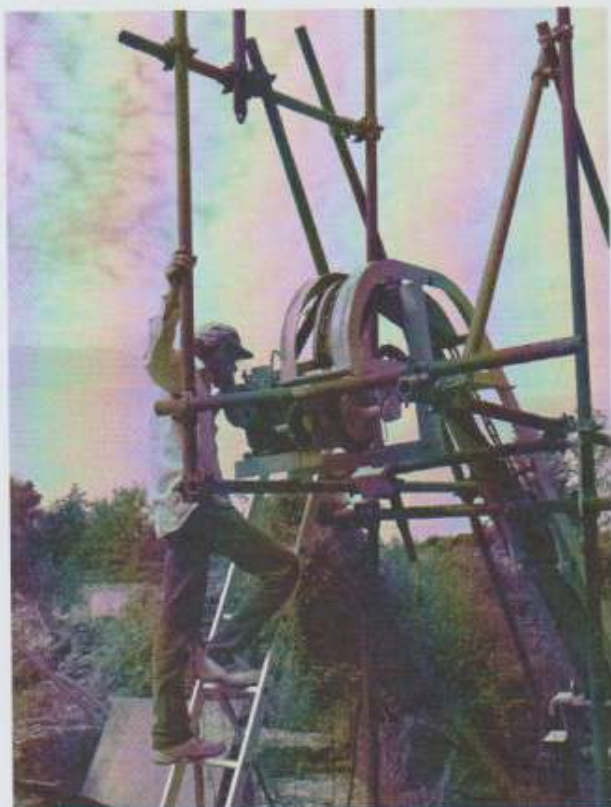
A ce jour, au compteur, le monte charge a fait environ 1200 manœuvres, y compris celles nécessaires à la mise au point, ce qui correspond, à raison d'une brouette par tour, environ à 70 mètres cubes de gravats.

André Cherblanc pendant une intervention de mise au point

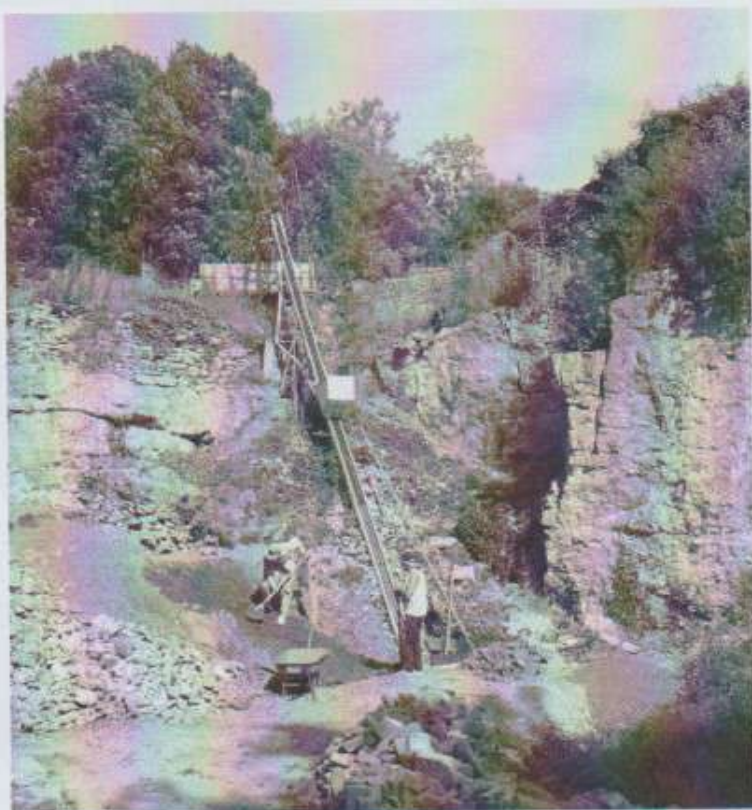
Le monte charge en train de sortir du fossé une benne de gravats
André Cherblanc et Robert Broisseau au chargement de la brouette

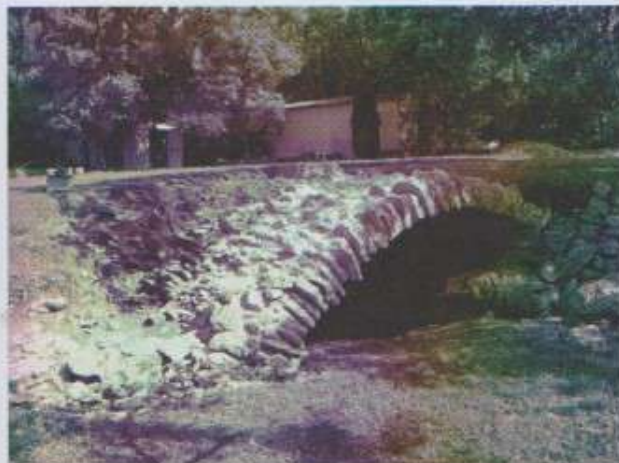
La voûte
reconstruite de la
citerne

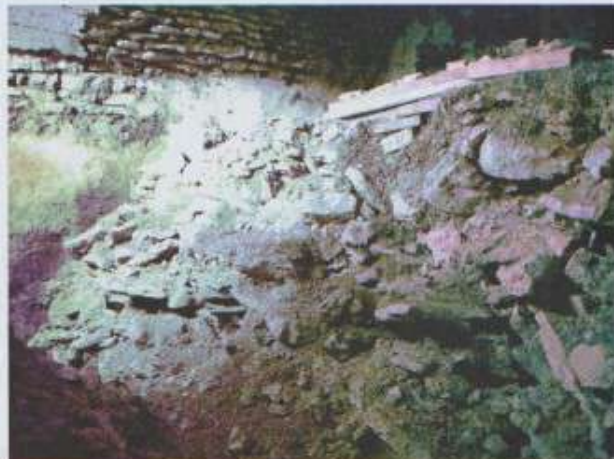
Le « remplissage »
de la citerne
effondrée

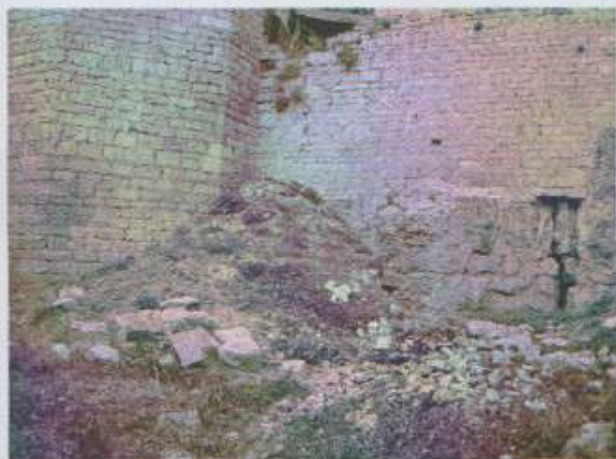
Tas (a)

La stratigraphie montre qu'il était constitué de deux couches semblables séparées par une couche de terre humique. La couche supérieure, qui possédait peu de moellons de mur et de pierres taillées, a livré des boîtes de conserves en aluminium, des cartouches de chasse en plastique et autres objets qui montrent une origine récente ; elle peut être attribuée aux travaux de Mlle Rossano et de Mr Feries. La couche inférieure a livré quelques beaux moellons, des **claveaux** et une **clé de voûte**, et, à sa base, de nombreux éclats de taille ; il s'agit donc de la couche de démolition du début du XIX^e siècle.

Avant travaux

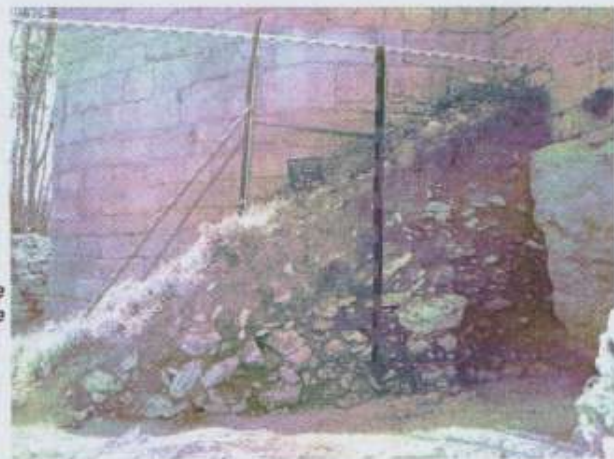
Coupe Ra partie
haute

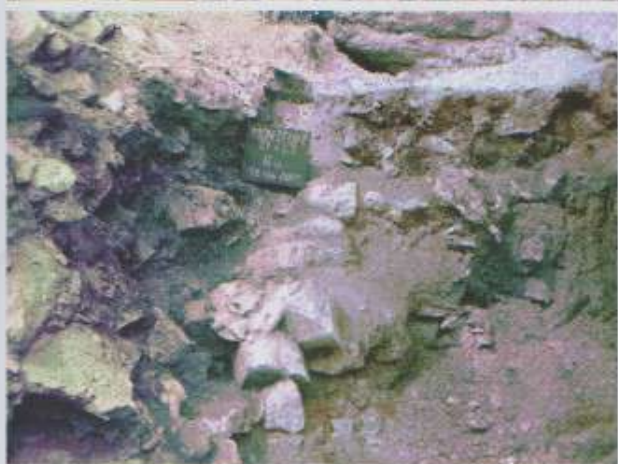
*La clef de voûte
en partie dégagée*

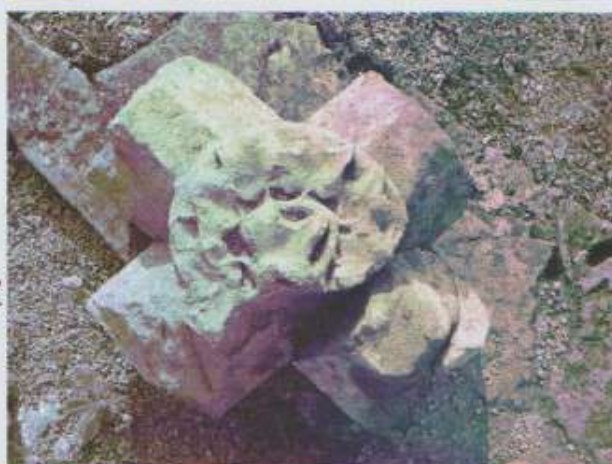
*La clef de voûte
mise au jour*

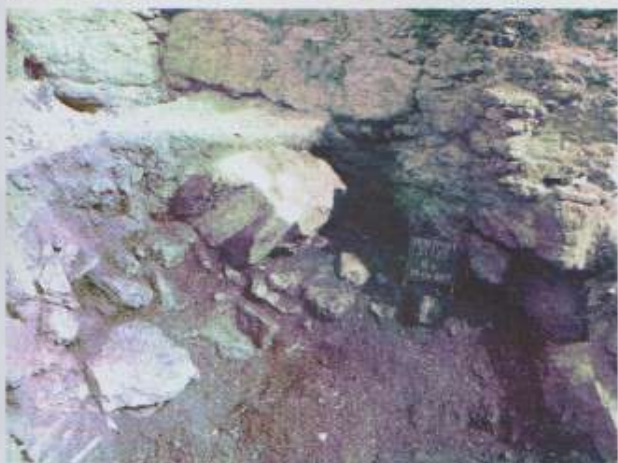
*Arc de voûte
dégagé*

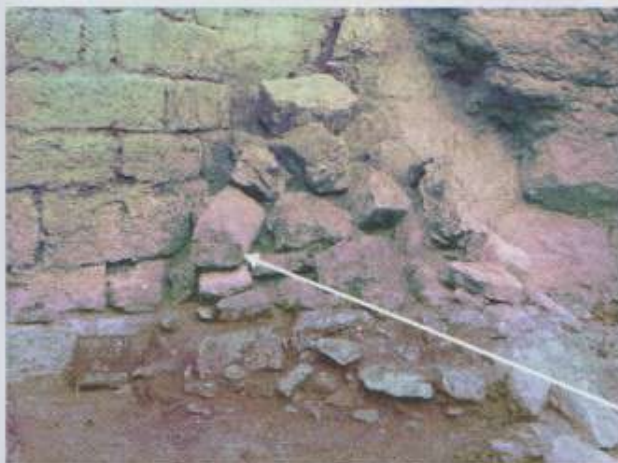
Claveau de voûte

Tous ces gravats ont été rejetés ou ont coulés de la brèche située immédiatement en contre-haut dans la muraille. Nous savons, par le descriptif de vente de la fin du XVIII^e siècle, que cet emplacement du château abritait le logement des palefreniers. On peut donc supposer que la brèche de la muraille est l'emplacement de l'évier de ce logement. D'autre part, il est peu probable que, lors de sa construction, les gravats aient été évacués par l'intérieur du château; ce sont donc eux qui doivent constituer la base du **tas (a)**. Datant du XVII^e siècle, ces gravats de démolition ne présentent donc, à priori, aucun intérêt archéologique.

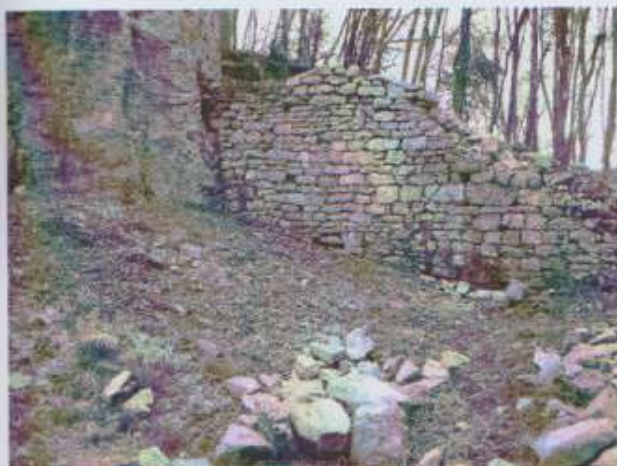
Tas (d)

Le trou de poteau d'échafaudage n'a pas été mis en évidence; la base du mur (g) présente des irrégularités encore difficile à expliquer (voir photos page suivante).

*Avant travaux
Au fond le mur en
ruine repère (g)*

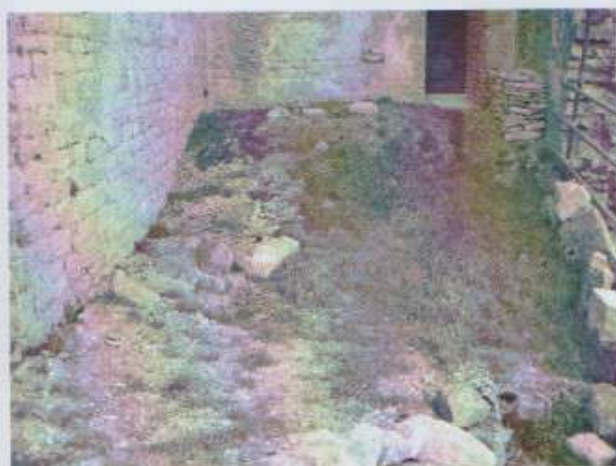
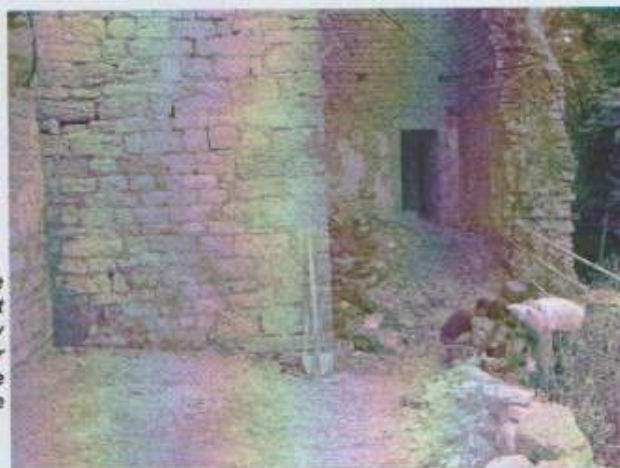
Tas (Va)

Le tas (Va) : (voir planche I)

Ce remblais n'a fait l'objet que d'un nettoyage de surface. (voir les deux photo ci-dessous)

*Etat en novembre
2009. Au fond le
mur nord de la tour
Amélie avec l'entrée
dans la salle basse
de la tour*

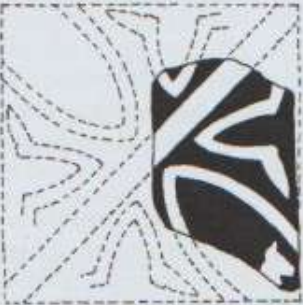
G10

<p><u>Lieux de découverte</u> Château de Montfort</p> <p><u>Auteurs</u></p>	<p><u>Lieux de conservation</u> Mons Forti (1 fragment)</p> <p><u>Caractéristiques</u> Epaisseur : 22mm</p>
V23

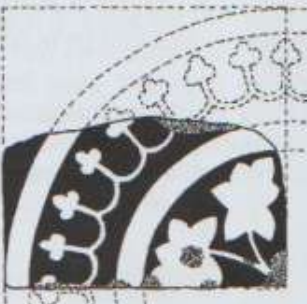
<p><u>Lieux de découverte</u> Château de Montfort</p> <p><u>Auteurs</u></p>	<p><u>Lieux de conservation</u> Mons Forti (1 fragment) Pas d'autre exemplaire connu à ce jour sur les publications en notre possession</p> <p><u>Caractéristiques</u> Epaisseur : 22mm (s'intègre dans une composition à 4 carreaux)</p>
V24

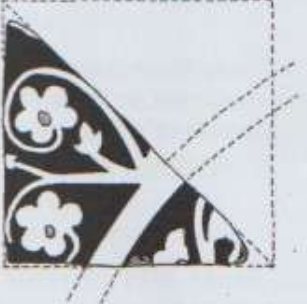
<p><u>Lieux de découverte</u> Château de Monfort</p> <p><u>Auteurs</u></p>	<p><u>Lieux de conservation</u> Mons Forti (1 fragment) Pas d'autre exemplaire connu à ce jour sur les publications en notre possession</p> <p><u>Caractéristiques</u> Epaisseur : 22mm Prédecoupé en triangle (peut s'intégrer dans une composition à 16 carreaux)</p>
M5

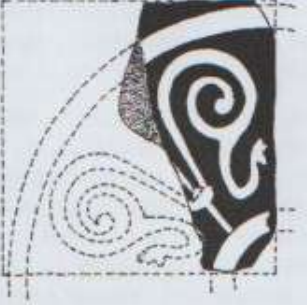
<p>(Elément d'un motif circulaire à 4 carreaux)</p>	<p><u>Lieux de découverte</u> Château de Monfort Château de Thil Eglise de Vincelles (89) Tour de Précy le Sec (89)</p> <p><u>Auteurs</u> Magalie Orgeur Mathieu Pinette Henri Monceaux</p>	<p><u>Lieux de conservation</u> Mons Forti (1 fragment) Musée d'Avallon Château de Thil</p> <p><u>Caractéristiques</u> Epaisseur : 22mm Côté : 11,8cm Les carreaux des autres lieux que Montfort peuvent avoir des épaisseurs différentes. Thil : 25mm Précy le Sec : 24mm</p>

Précisions en ce qui concerne le motif M5

Ce motif se rencontre sous des dessins légèrement différents à Fontenay, Montbard, Flavigny, Savois, Semur en Auxois, Thil, Précy le Sec, etc...

Magalie ORGEUR explique au sujet du motif qui nous concerne ici : Une troisième variante est attestée dans l'Auxois et l'Avallonnais... Cette variante est identifiée au château de Thil (Mathieu PINETTE) pour des carreaux d'un format de 11cm de côté par 2,5cm d'épaisseur ainsi que dans la tour de Précy le Sec dont les carreaux mesurent 12cm de côté par 2,4cm d'épaisseur... Le château de Thil est particulièrement bien placé pour jouer le rôle d'un intermédiaire entre les ateliers de l'Avallonnais et du Vermentonnais et ceux de Fontenay et Montbard, transmettant le thème de la fleur de lys... Le thème de la roue à quatre carreaux (*juxtaposition de 4 carreaux identiques orientés différemment*), fleurdelysée à volutes, ne s'est développé qu'en Bourgogne et dans un espace géographique limité à l'Auxois et au Vermentonnais répondant à une même demande des commanditaires laïcs ou religieux... (*Signalons que cet extrait ne peut être vraiment compris qu'après avoir lu l'intégralité du texte qui ne peut être reproduit ici*).

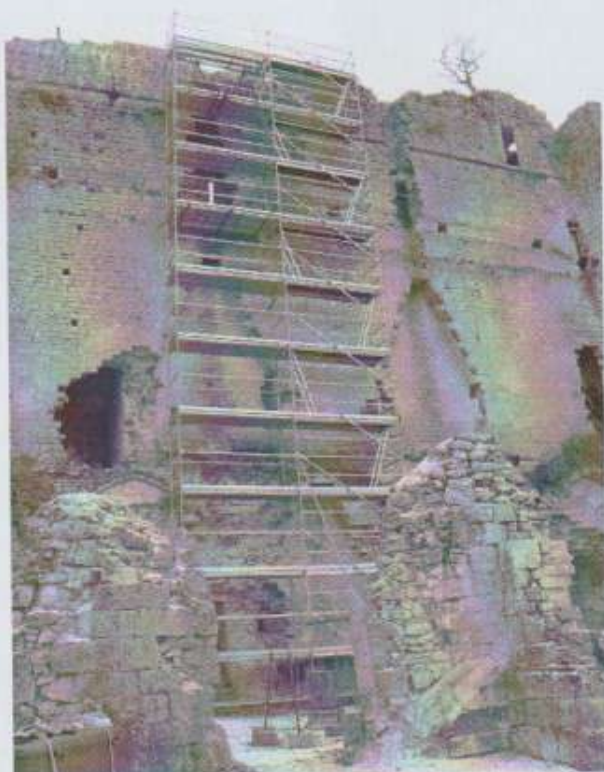
L'échafaudage totalement monté atteint les 22 mètres de la muraille sur une largeur de 6 mètres

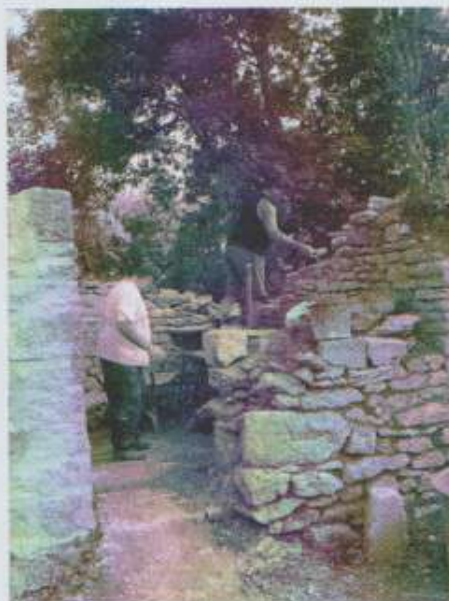
Gérard Vincent et Ludovic Achard en train de remonter le mur de la tour ouest

Le travail consiste à reconstruire les deux tours et les montants de la porte d'entrée sur une hauteur égale à celle de la muraille (environ 3m) et replacer le portail métallique en applique devant la porte. La base du montant de porte ouest étant conservé, ce montant sera reconstruit en pierres de taille avec feuillure ; celui de l'est ayant disparu lors de l'élargissement de l'ouverture, ce montant pourra être reconstruit en pierres ordinaires. Pour couvrir les tours et les mettre hors d'eau, une toiture encastrée sera prévue.

Pour l'année 2010, la construction de la maçonnerie ouest peut être envisagée.

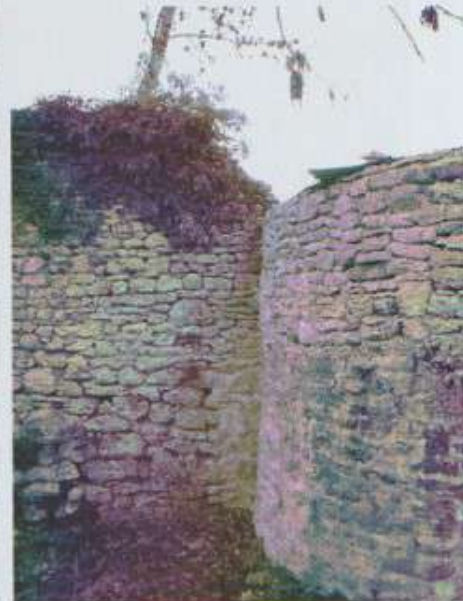
Le mur de la tour ouest en partie remonté, vu de l'extérieur, à gauche en entrant.

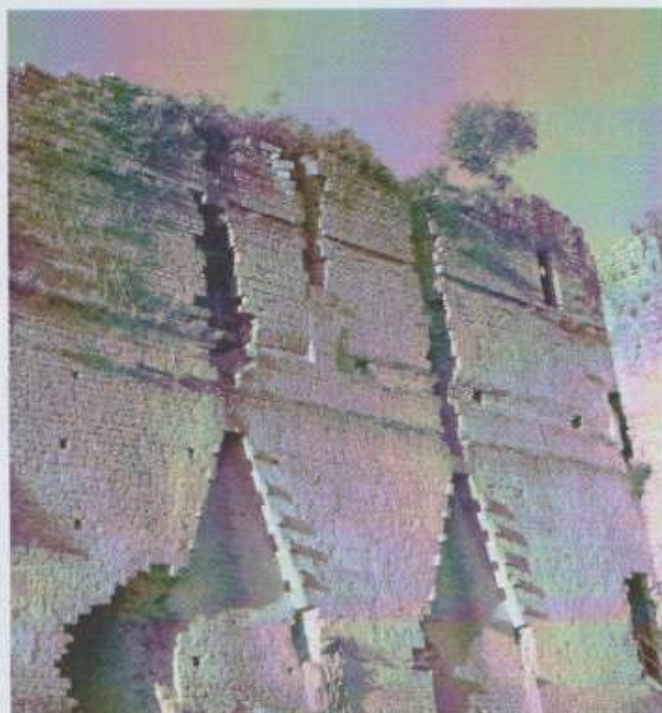
Les deux photos ci-dessus illustrent bien le travail qu'il y aura à accomplir pour restaurer cette partie de la muraille correspondant au conduit de la cheminée de gauche de la salle seigneuriale

Avant de refermer le trou, restaurer la gaine qui donne accès aux meurtrières de la courtine.

Travaux : remonter les côtés de la meurtrière, le montant de porte et le conduit de cheminée jusqu'au plafond de la gaine, placer les dalles du plafond et combler les vides, reconstruire le conduit de cheminée jusqu'au chemin de ronde.

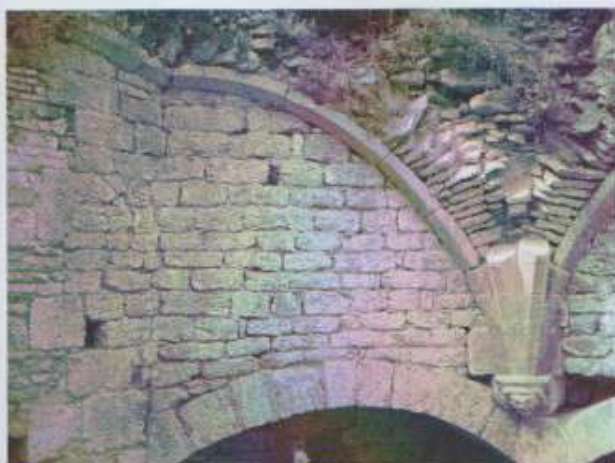
Deuxième étage de la tour Amélie

Etat de la voûte

Vue côté SE

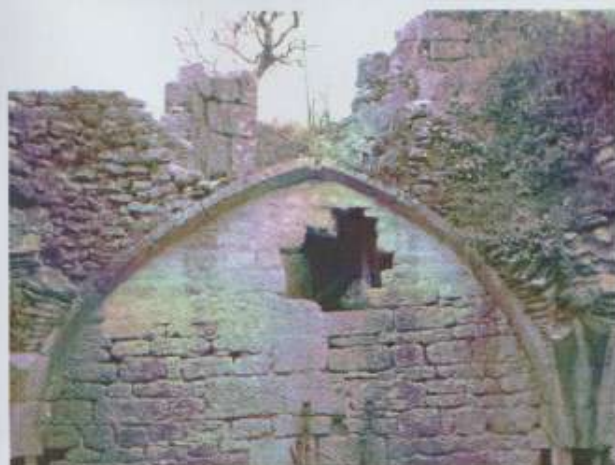
Vue côté E

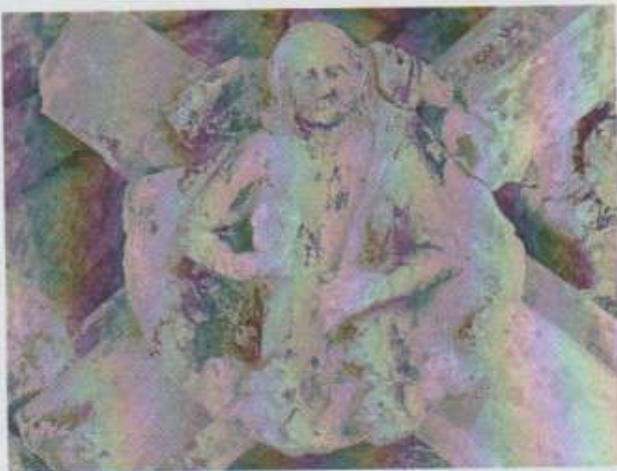
N.B. : Le personnage de la clé de voûte de la chapelle (*photo ci-dessous à gauche*) est maintenant identifié, il s'agit de Sainte Dorothée qui tient dans sa main droite une rose et dans sa main gauche la palme des martyrs. Sainte Dorothée est la patronne des fleuristes, des jardiniers etc...

Une des deux clefs de voûte de la chapelle de Montfort mise au jour en 2007

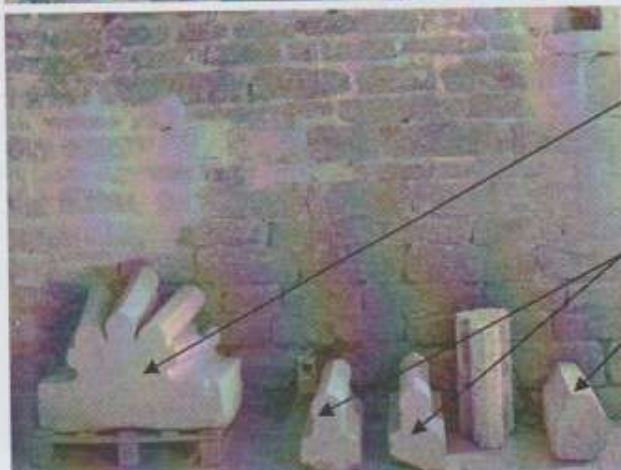
Sommier de départ d'ogives de la voûte de la chapelle entreposé dans notre futur musée lapidaire

Lors du dernier chantier de restauration de la collégiale, quelle ne fut pas ma surprise de trouver devant le parvis, un tailleur de pierre afféré à tailler un sommier en tous points identique à notre sommier de Montfort. Même gabarit, même découpe des claveaux, etc... (*photo ci-dessous à droite*). Je ne sais pas à quel endroit cette pierre devait être installée, mais le fait est là et cela prouve, s'il le fallait, que notre chapelle est bien du XIIIème, puisque la collégiale est du XIIIème. Cela prouve également que le constructeur de la chapelle seigneuriale avait mis les grands moyens, nous avons d'ailleurs bien d'autres indices de la richesse de l'architecture et de la décoration de cette chapelle.

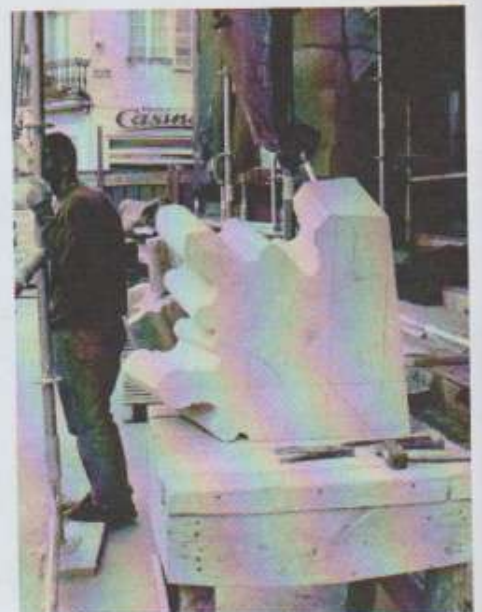
Sommier de départ d'ogives d'une voûte de la collégiale de Semur
