Bulletin annuel 15

Année 2011

Association pour la sauvegarde
du Château de Montfort

Château de Montfort

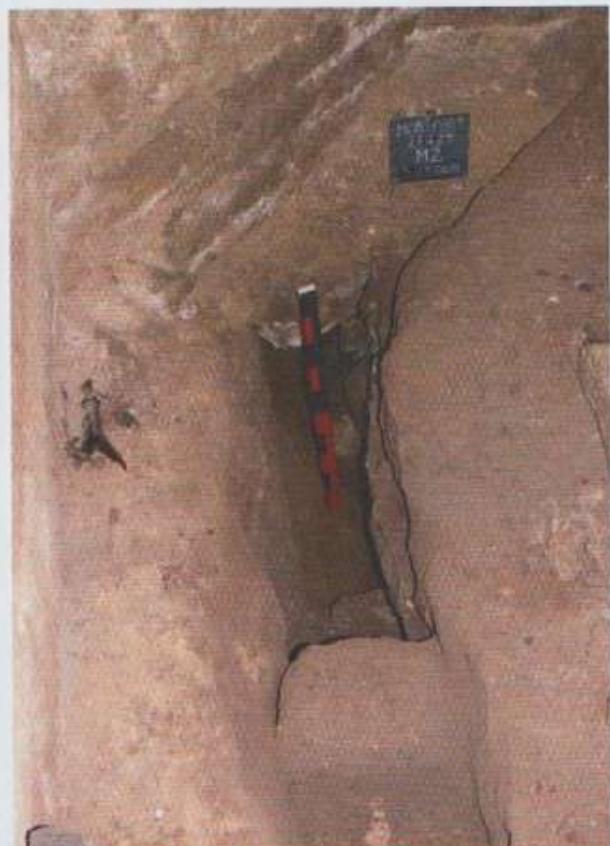
- Déblaiement dans le cul- de-basse-fosse, on est au fond et deux failles du rocher apparaissent, l'une est quasiment vide et s'enfonce profondément, c'est impressionnant.

Fissure au fond du cul-de-basse-fosse

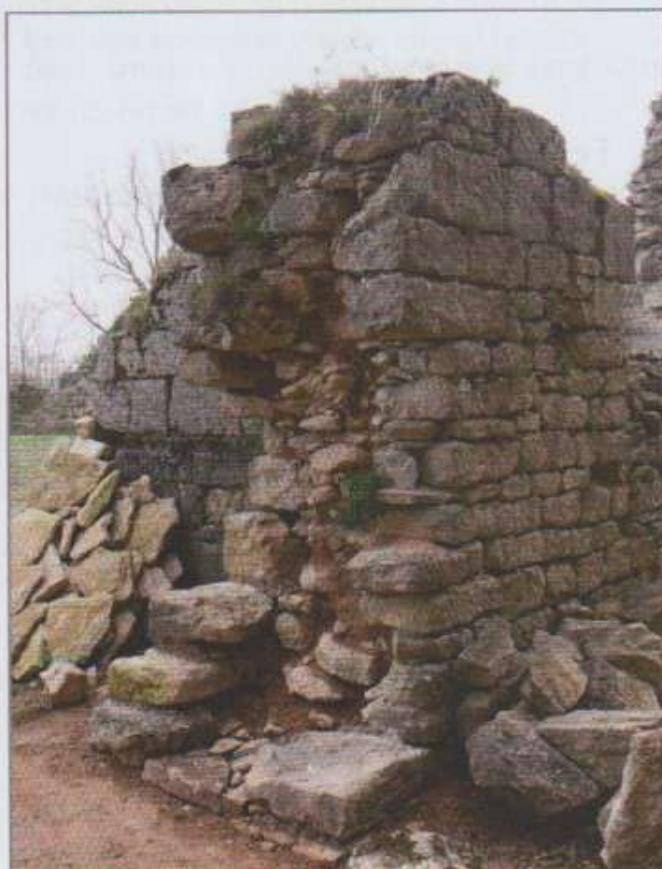
Etat du mur avant travaux du CEF

15 Mars :
• C.E.F. Châtillon, travaux de maçonnerie près escalier sur mur Sud de(K du plan I)

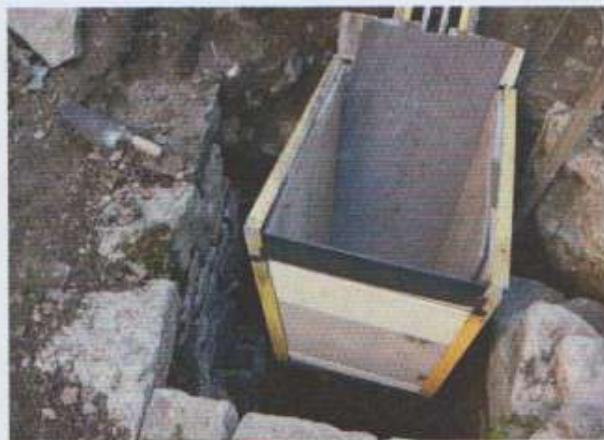
Benne du monte-charges refaite

- André refait la benne du monte-charge dans le fossé et remplace le treuil défectueux dans la gaine au 2^{ème} étage.

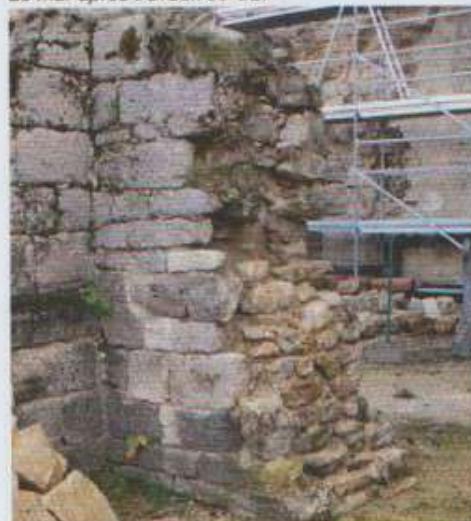
Le mur après travaux du CEF

- Suite et fin des travaux de maçonnerie débutés le 15 Mars.

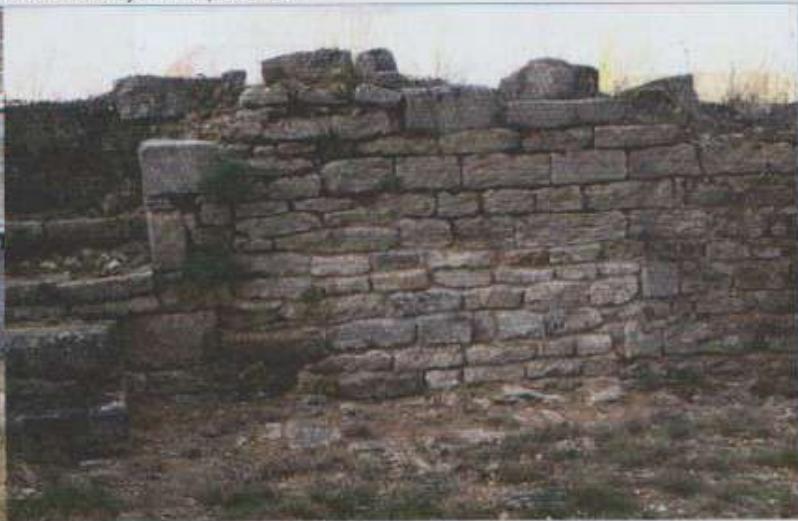
Travail de maçonnerie par le CEF

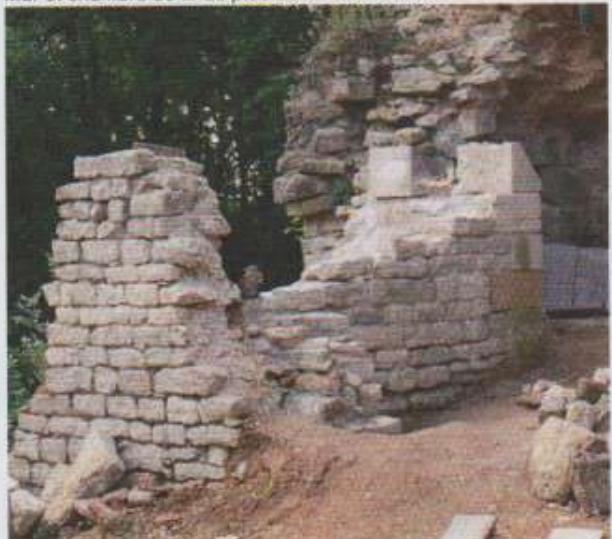
Mur et chambre de tir au pied de la Tour de l'est

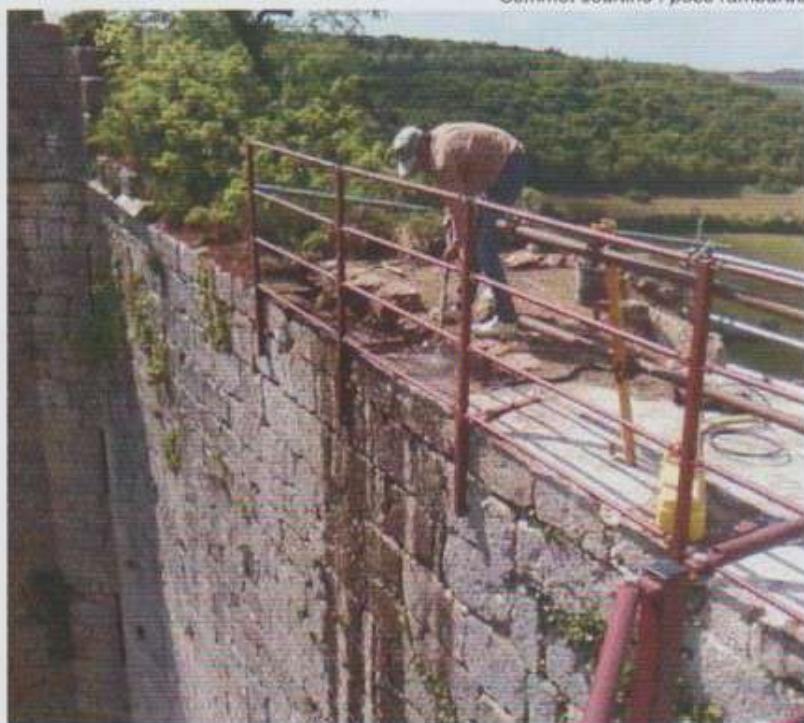
Sommet courtine : pose rambarde

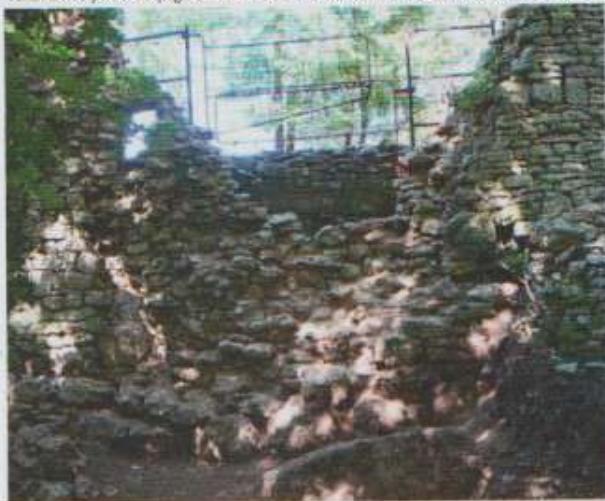
la Brèche près du pigeonnier avant travaux à l'intérieur de la basse-cour.

Décapage du sol, puis reconstruction jusqu'au niveau du rempart en place. Enorme travail réalisé en très grande partie par Gérard Vincent et son aide Ludovic Achard.

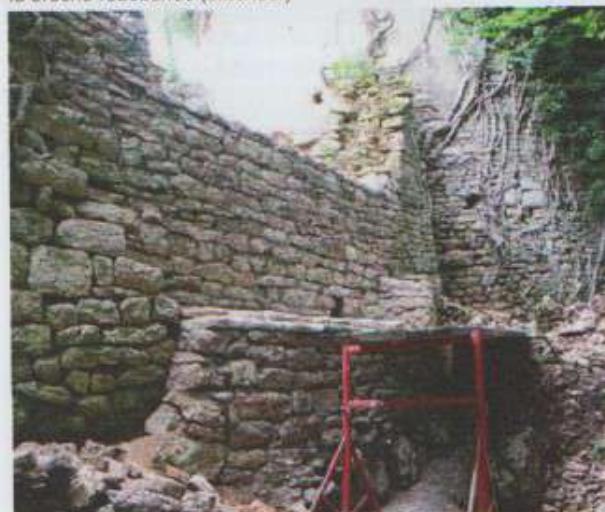
la brèche rebouchée (extérieur)

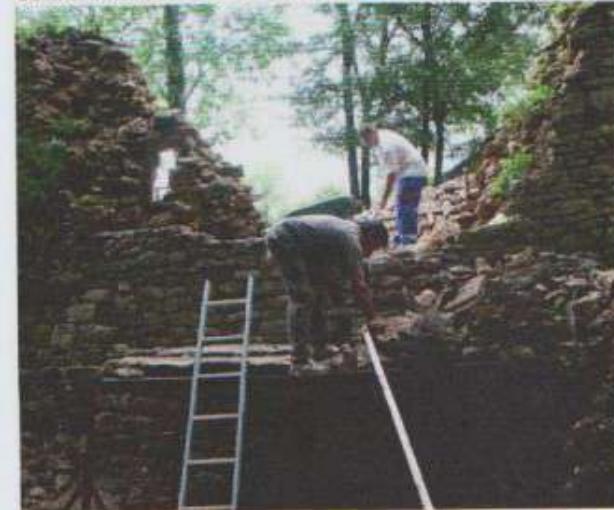
Gérard Vincent et Ludovic Achard sur la brèche (intérieur)

Lors du décapage extérieur au pied du rempart, il a pu être constaté que le soubassement est constitué d'énormes pierres naturelles (non taillées).

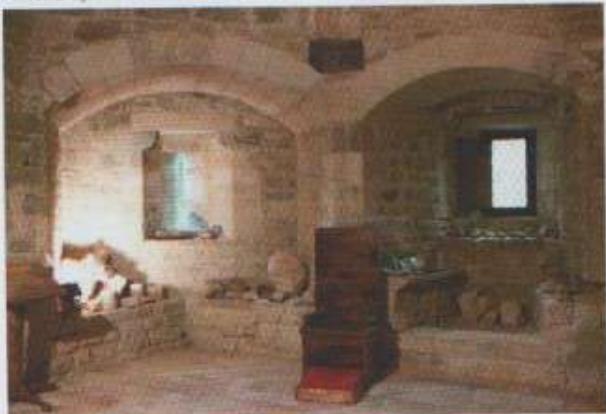
Un des aspects de la salle-musée du rez de chaussée de la Tour Amélie après la fin des travaux

Rez de chaussée de la Tour Amélie:(M du plan I) Finitions extérieures au dessus de la fenêtre à coussièges, fin du rebouchage du conduit d'une ancienne cheminée entièrement disparue, démolition d'un coussiège fort endommagé et reconstitution partielle, finition des deux angles restés bruts (non pourvus de tomettes).

Suite à ces travaux, la pièce est entièrement passée au karcher puis réaménagée en petit musée lapidaire (*exposition de culot de lampe, clés de voûte, sommier et claveaux de voûte de la chapelle, collection de fossiles du Calcaire marbre bajocien, collection de tuiles et carreaux vernissés de couleur, collection de carreaux vernissés estampés du XIII ème, maquette du pont-levis*).

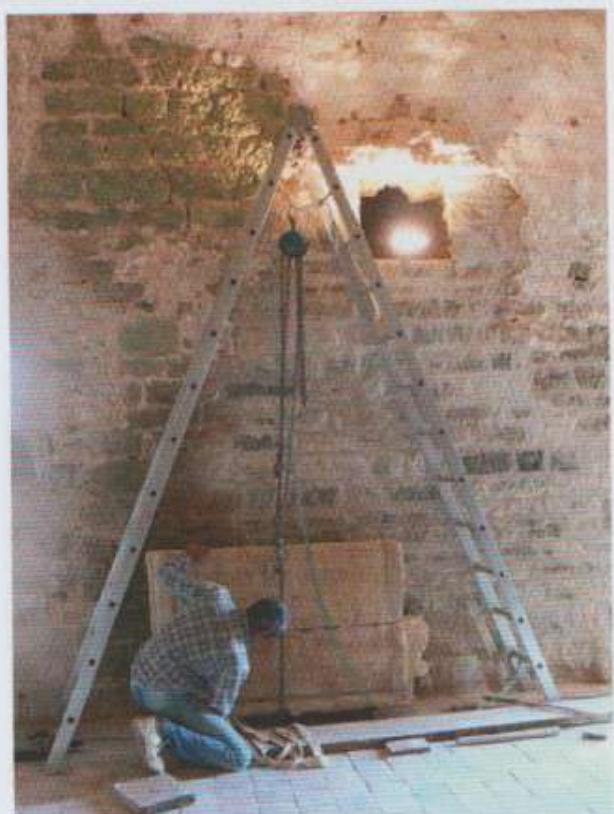
Les dalles sont mises en place

Le pied-droit de la voûte de la chambre de tir est terminé

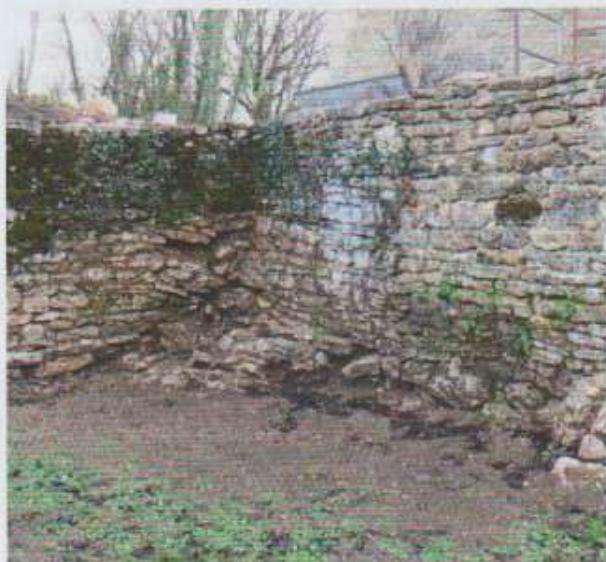
L'angle du mur après déblaiement : la roche affleure

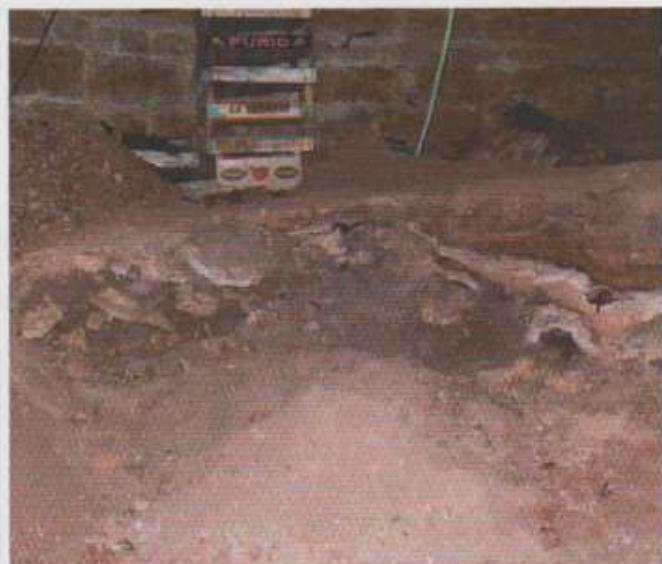
Ce type de pièce, en sous sol de tour, est très courante dans les châteaux médiévaux. Elles peuvent atteindre des hauteurs importantes (6 à 10 mètres). Ce volume étant inutilisé, les constructeurs auraient pu le remplir de maçonnerie, mais il était

Coupe dans les gravats (couche de cendres, sciures etc...)

plus intéressant de pouvoir surveiller la base de la muraille, de l'intérieur, pour pouvoir intervenir en cas de mine ou de sape. L'ouverture, au sommet de la voûte, doit être considérée comme un assommoir et non comme un trou d'homme. Finalement, nous avons là l'ancêtre des galeries de contre-mine. En temps ordinaire l'assommoir était bouché.

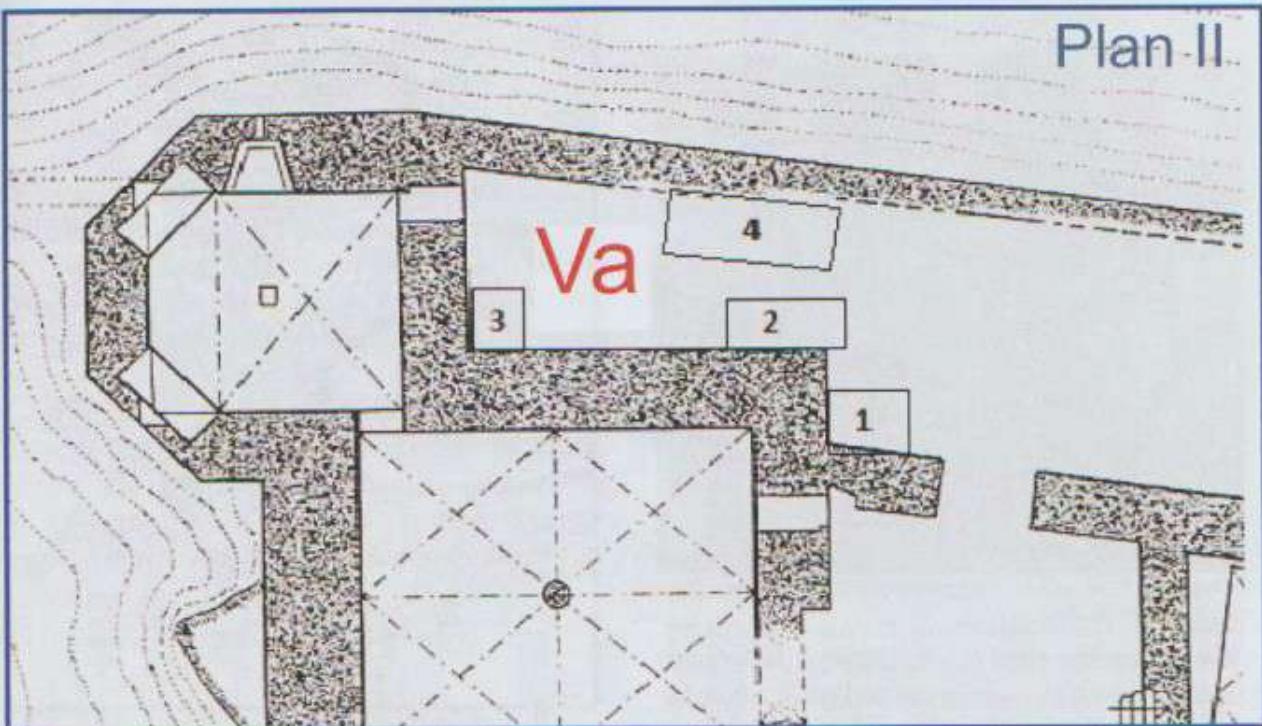
En Va (plan 1 ci-dessous) trois sondages ont été réalisés en vue de reconnaître les sols d'origines

En 1- Une porte existait à cet endroit mais le dégagement n'a pas fait apparaître de seuil.

Il faudra donc dégager plus largement les gravats de démolition pour étudier l'ensemble de la maçonnerie. Photo ci-jointe

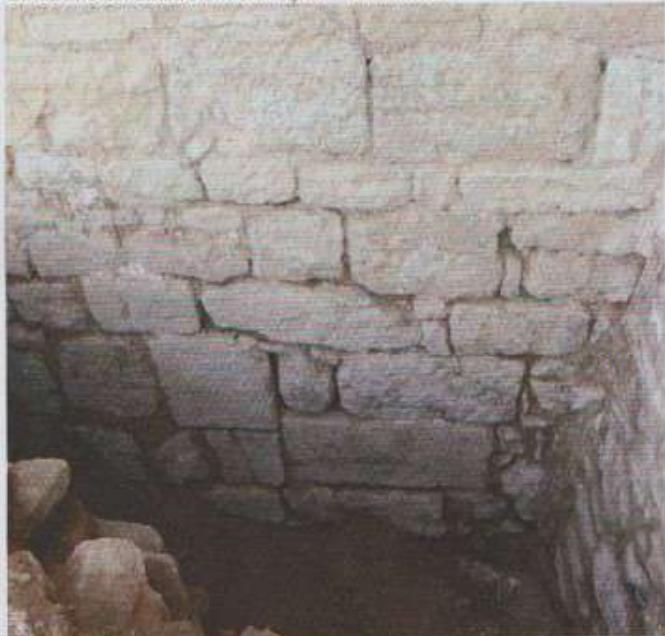
On devine l'encadrement d'une porte condamnée

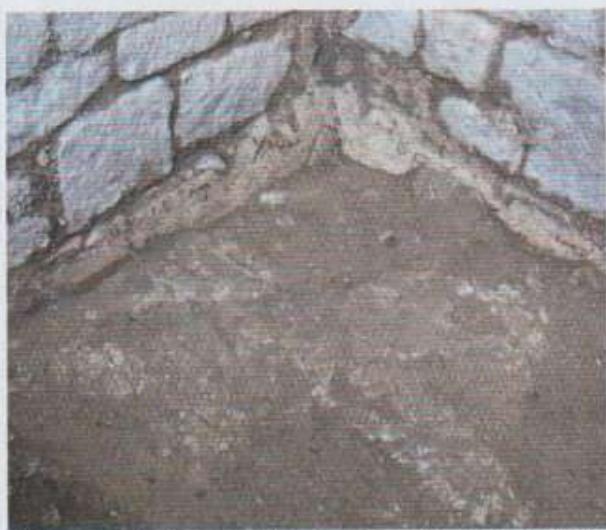
Premier niveau de sol avec une tomette en place et les empreintes dans le mortier de chaux.

Ces études permettent de conclure qu'il n'existe pas de pièce en sous-sol à cet endroit. Le volume devait être remblayé jusqu'au niveau de la porte de communication avec la tour, la princesse Amélie a fait décaisser ce sol, pour le mettre au niveau de la terrasse voisine et y construire un appentis.

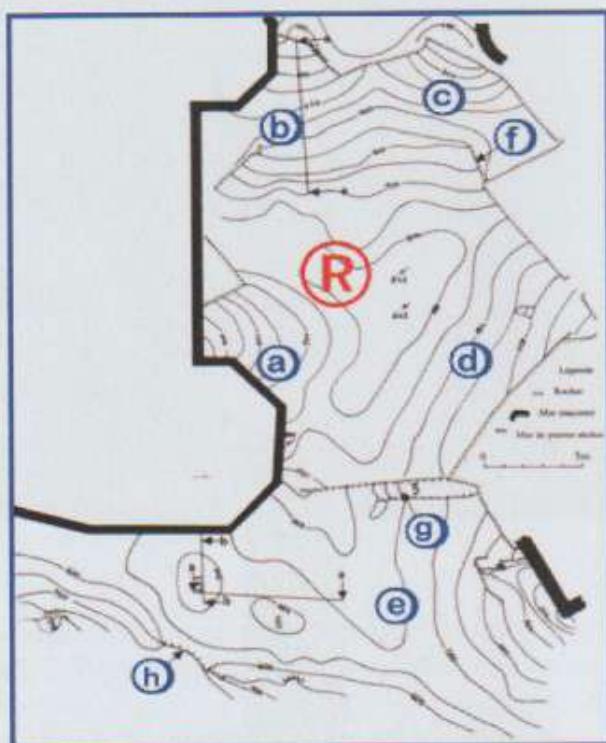
Le prolongement du déblayage de "Re" a fait apparaître le parement du meurger. Celui-ci est vraisemblablement postérieur au XVIIIe siècle.
Voir photo N° 40 du rapport moral

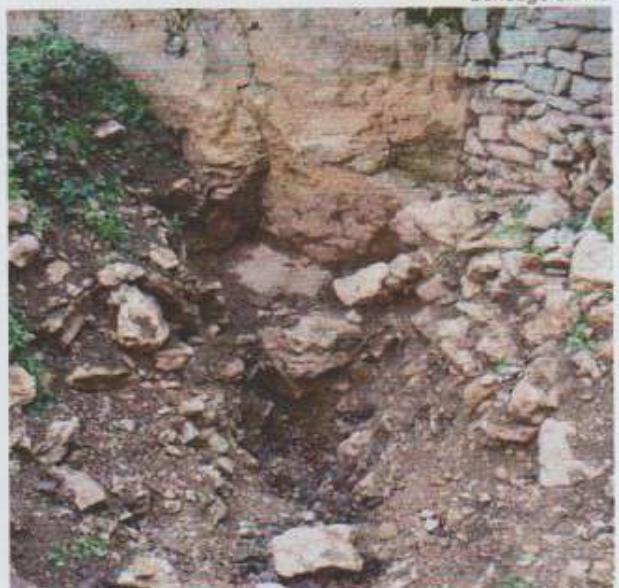
Sondage en Rd

En "Rd", une importante masse de gravats de sable, pierres diverses et quelques moellons doivent provenir de la démolition du mur supérieur (XVIIe siècle?). Ce sondage devra être élargi pour des raisons de sécurité.

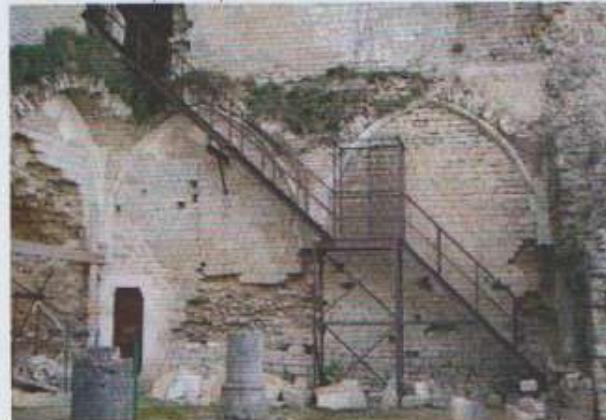
Escalier métallique (projet)
Escalier métallique: emplacement actuel.

En 2012 nous pourrons prolonger les travaux en cours: mise en eau de la citerne, consolidation des murs de la basse cour, de la tour de l'est du château, de la gaine, déblayage du fossé. Acheminement des pierres de voûte dans la tour et construction d'un plancher de travail. En vue du déplacement de l'escalier métallique (voir image): nettoyage de la muraille pour reconstruire le parapet; reconstruction du montant de la porte d'accès.

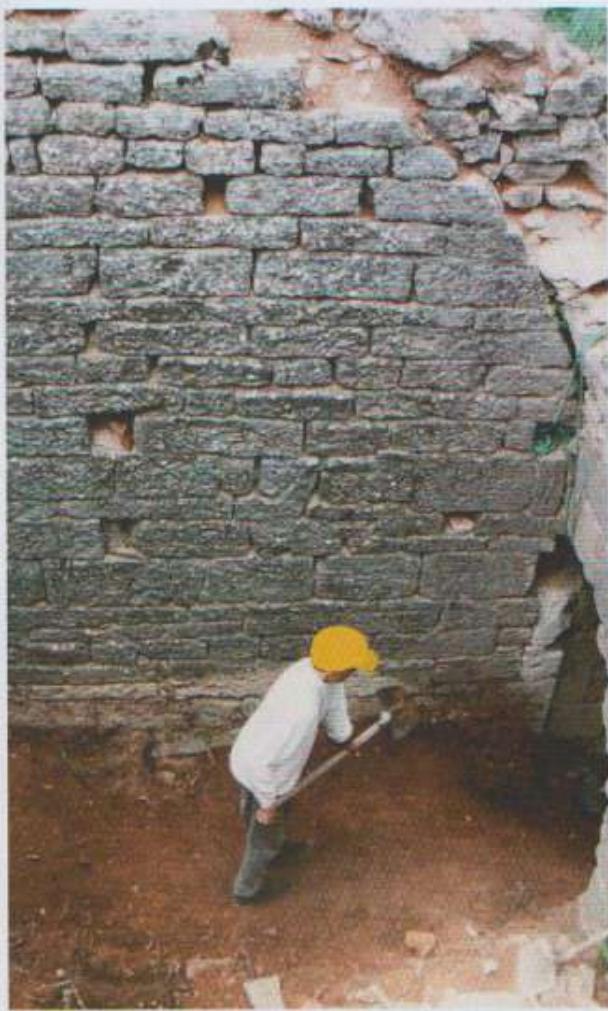
La pièce en cours de déblaiement (la coupe permet de comprendre comment l'effondrement s'est déroulé)

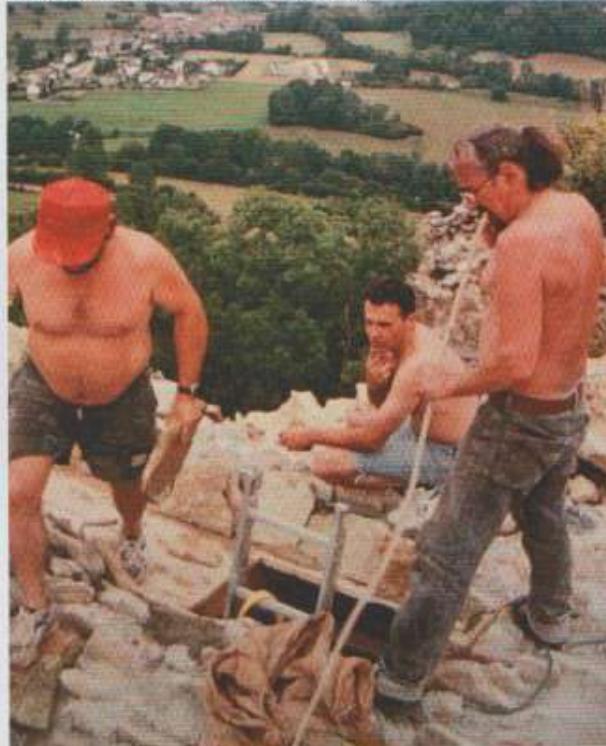
Construction de la forme en bois

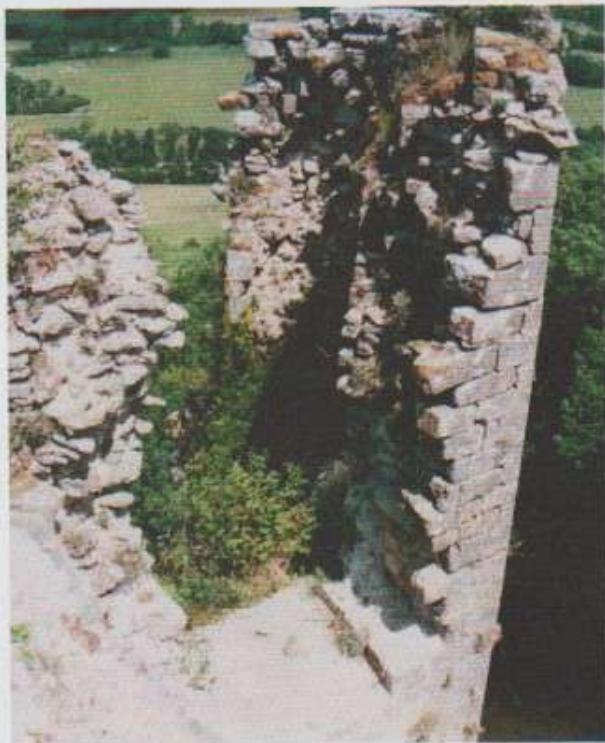
Le sommet Ouest avant travaux

Le sommet Ouest après travaux

C'est le second chantier entrepris et pas le moindre. Il a commencé par le sommet de la tour. Il a fallu dans un premier temps construire un chemin d'accès au sommet, la tour étant entièrement isolée de la Tour centrale plus facilement accessible, puis monter un échafaudage, mettre les pierres à nue par enlèvement de la végétation, supprimer la couche de terreau de décomposition des végétaux, enlever les pierres en équilibre et les pierres trop dégradées, décaper tous les joints

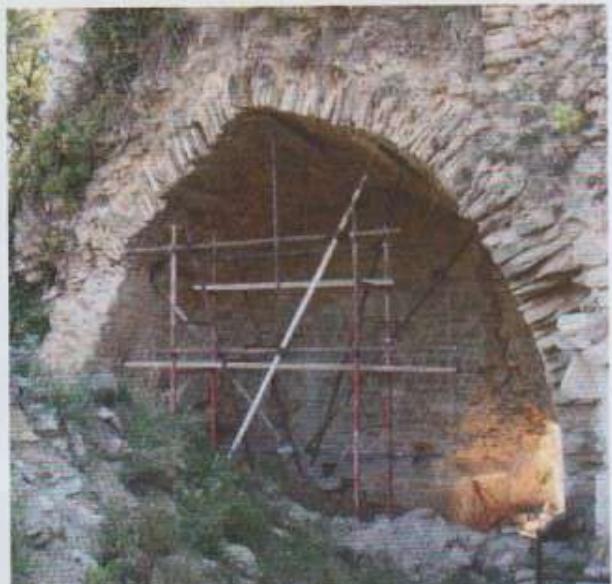
La voûte du 1er palier avant travaux

La voûte de 1er palier après pose des cintres

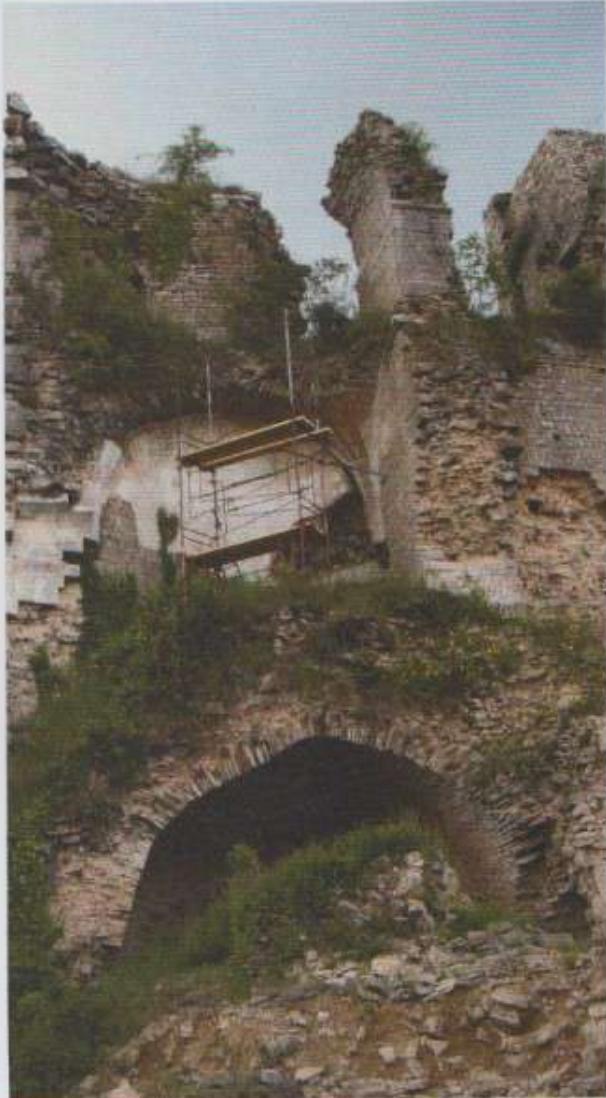
Ensuite, après déblaiement : rejoignoiement des pierres de parement et rocaillage des arrachements, taille et pose de culots et mise en place, reconstruction d'un arc de la voûte et enfin reconstruction d'un bon mètre de la voûte effondrée, et pour finir pose d'un tirant.

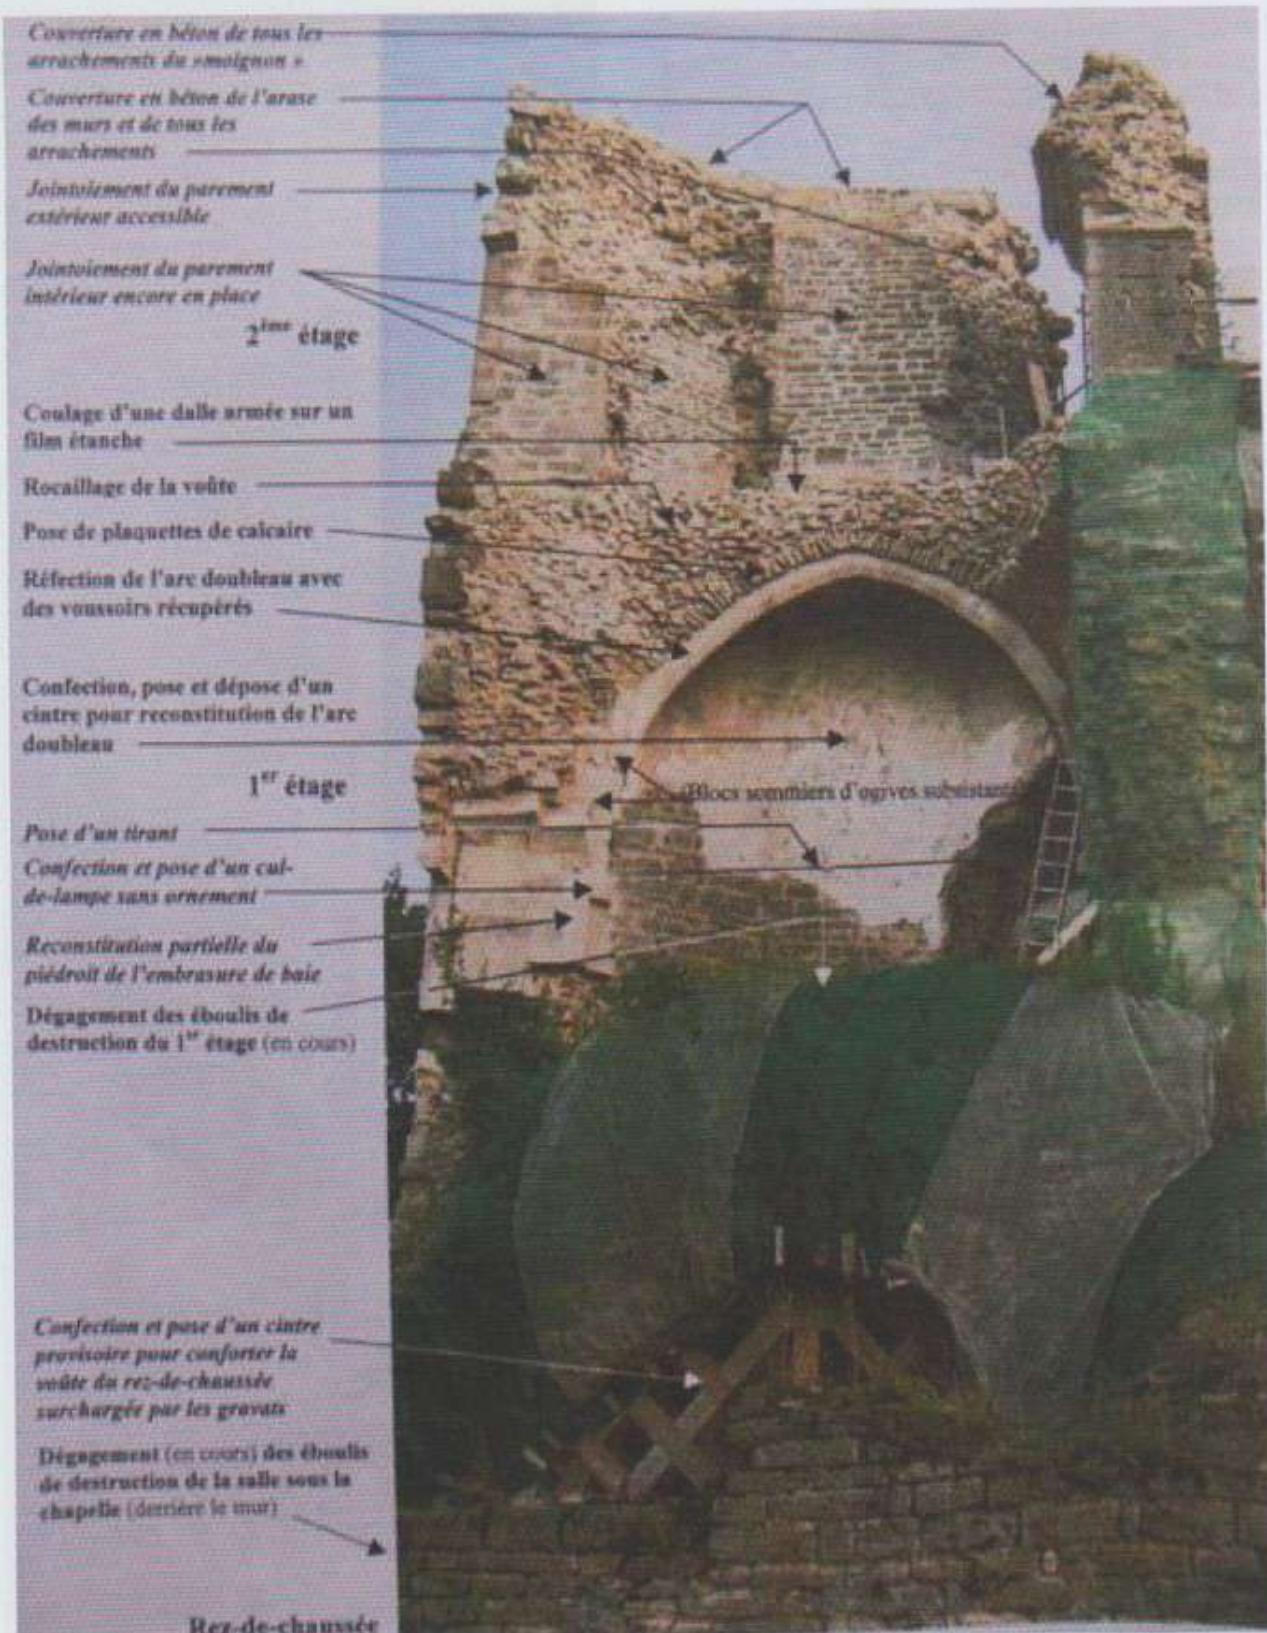
Tour Est.

(Les travaux réalisées en 2005 sont indiqués en caractères droits, ceux réalisés en 2003-2004, en italiques)

Après travaux

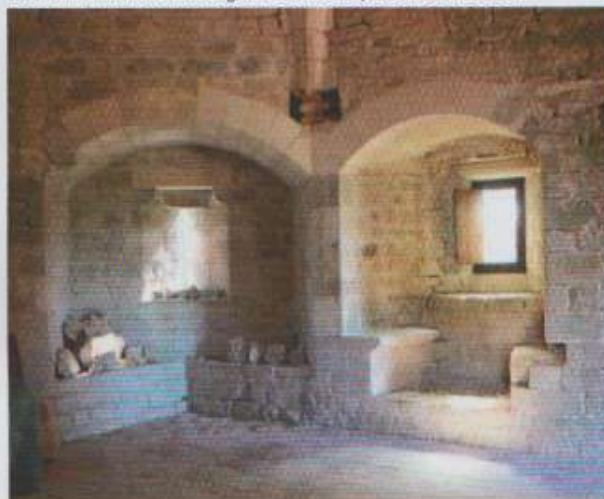
Les 2 niches à coussièges avant et après restauration

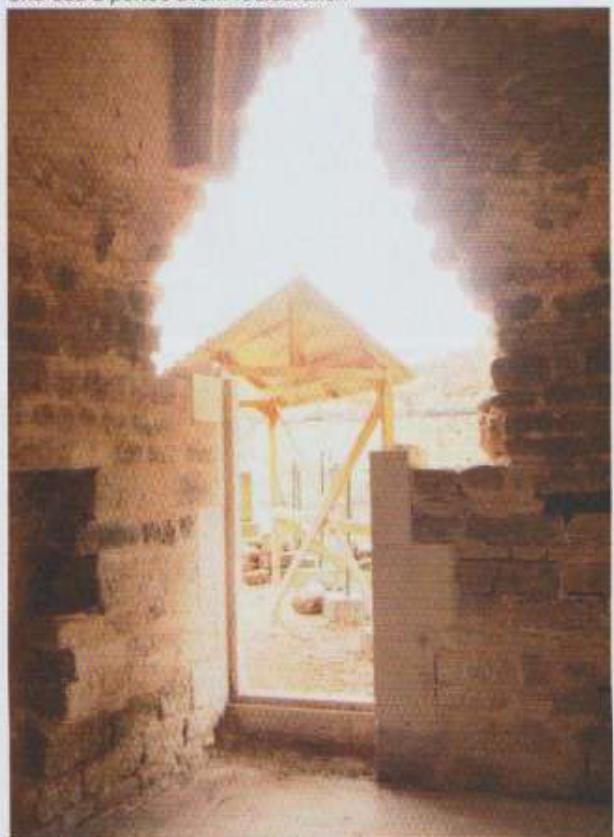
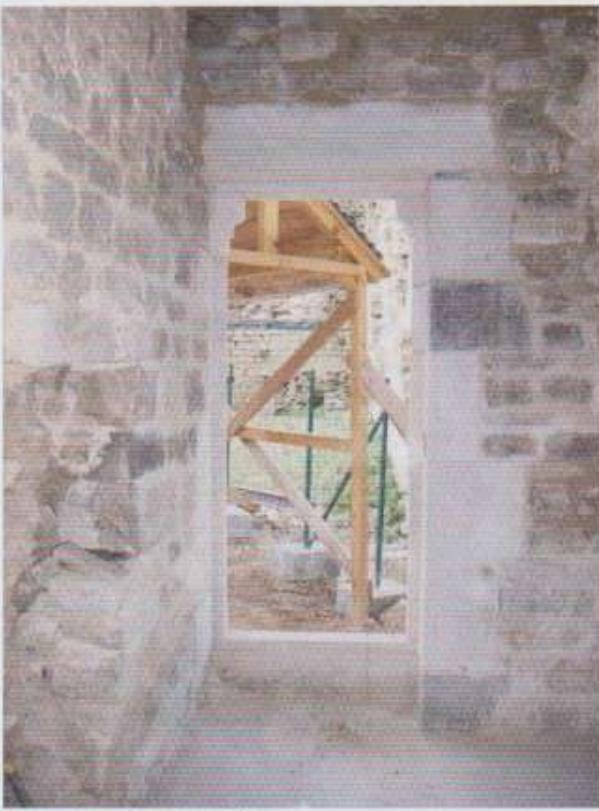
La porte après restauration

Nous avons trouvé en 1996 une «salle des courants d'air», toutes les ouvertures : portes, niches à coussièges et à meurtrières ou à fenêtre n'étaient plus que trous béants, la clé de voûte a été volée en 1978 (fort heureusement une seule et unique photo avait été prise quelques 6 mois avant sa disparition) et voûte et claveaux s'étaient effondrés en son centre.

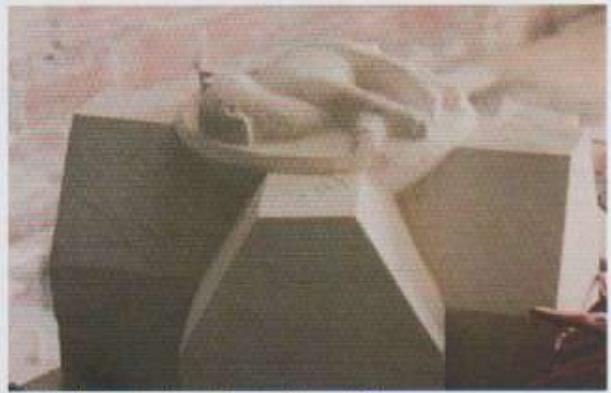
La voûte après restauration

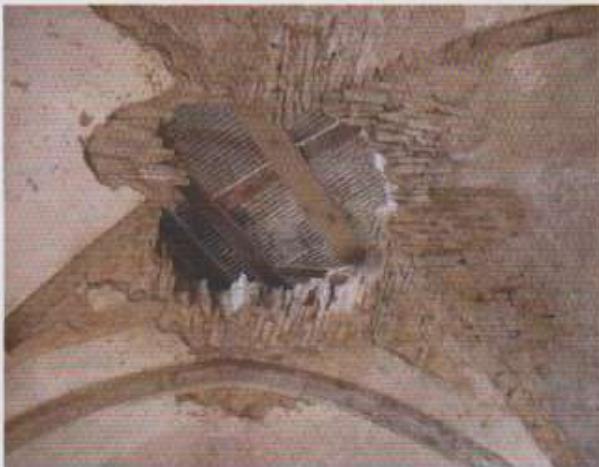
Copie de la clé de voûte par Gérard Bel.

chape en béton puis la pose de tomettes anciennes, ensuite ce fut la repose de la clé de voûte à l'agneau pascal, aimablement sculptée (d'après la seule photo existante) par Gérard Bell sculpteur sur pierre à Villaines les Prévôtes, installé depuis à Semur-en-Auxois. La réfection de la voûte autour de la clé et la repose des claveaux suivirent. Les travaux sur la voûte nécessitèrent la confection d'un impressionnant ensemble de formes en bois (voir photos). Enfin les voûtes et les ouvertures des niches à coussièges ont demandé un important travail de taille pour les voûtains et les linteaux ainsi qu'un laborieux travail de pose. En effet il fallait positionner les voûtains et les linteaux dans l'espace restant entre la forme en bois et la maçonnerie d'origine et ce souvent au millimètre près. Travail très physique.

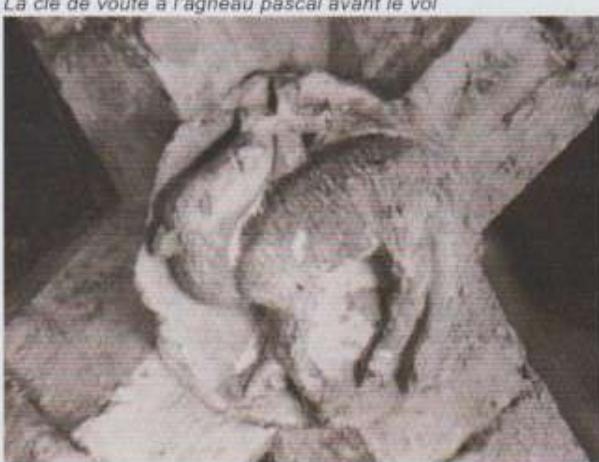
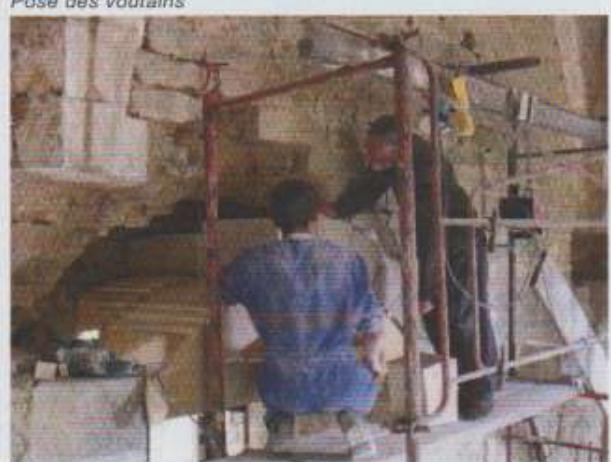
Les formes vue de dessus

Pose des voûtains

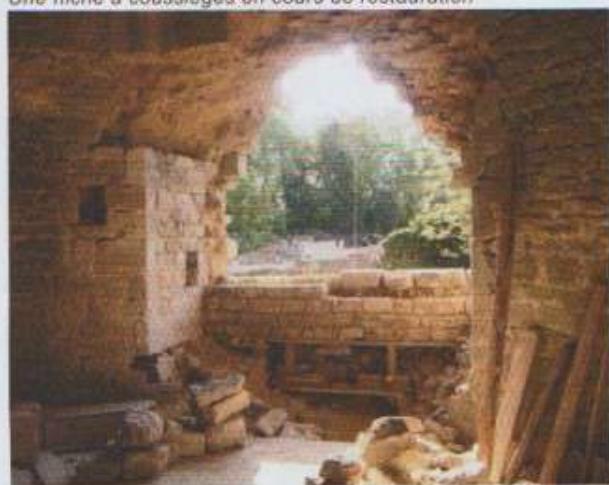
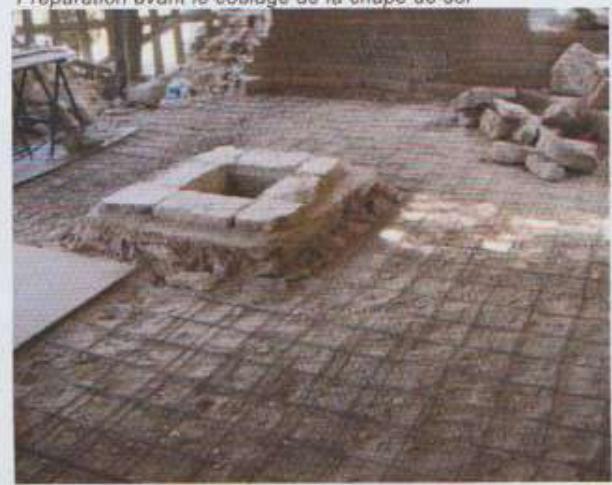
Préparation avant le coulage de la chape de sol

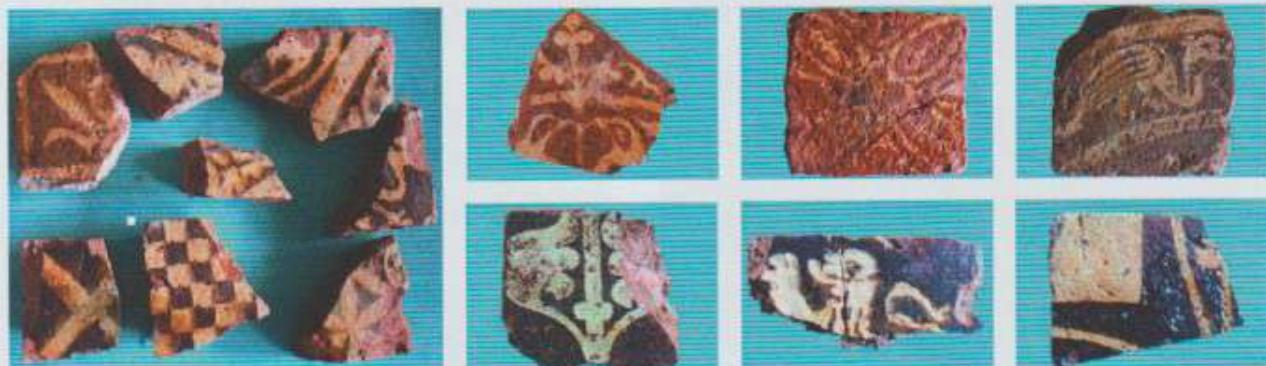
Photos d'une partie des carreaux trouvés en 2011

- Motif G1 4 fragments
- Motif G2 1 fragment
- Motif G3 7 fragments
- Motif H4 2 fragments
- Motif H5 2 fragments
- Motif VS 2 fragments complètent le dessin initial en sa partie droite (haute)
- Motif F4 1 fragments et 1 carreau entier
- Motif MI 1 fragment
- Motif VS 2 Fragments
- Motif VII 2 fragments
- Motif V12 1 Fragment complément droit du dessin initial M2

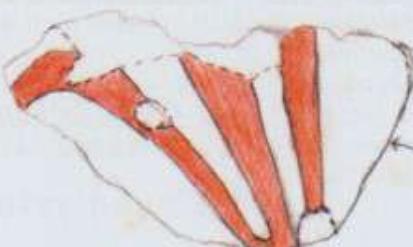
Lieux de Découverte Château Montfort	Lieux de Conservation Mons Forti 1ex
			<u>Caractéristiques</u> épaisseur: 23 / 24mm Diffère de M3 par la largeur du cercle plus importante
N 11

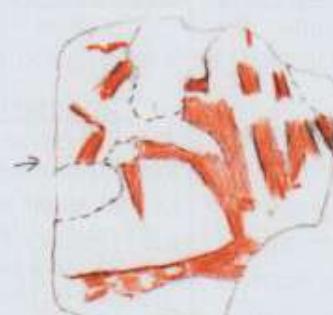
Lieux de Découverte Château Montfort	Lieux de Conservation Mons Forti 1ex
			<u>Caractéristiques</u> épaisseur: 23mm
N 12

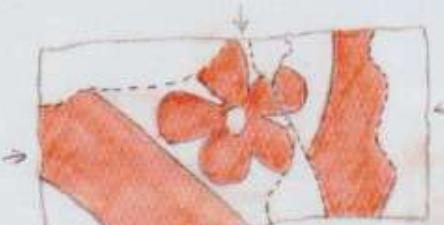
Lieux de Découverte Château Montfort	Lieux de Conservation Mons Forti 1ex
			<u>Caractéristiques</u> Epaisseur : Non mesurable
V 23

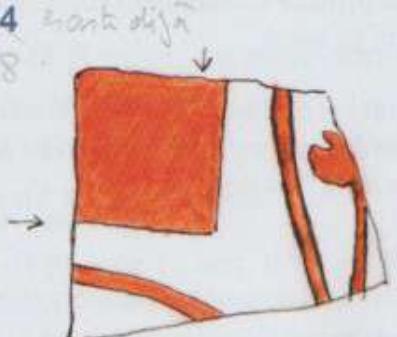
<p>V 24</p>

<p><u>Lieux de Découverte</u> Château Montfort</p>	<p><u>Lieux de Conservation</u> Mons Forti 1ex</p> <p><u>Caractéristiques</u> épaisseur: 22 / 23mm Diffère de V8 par les traits fins (qui se croisent) incurvés et non rectilignes</p>
<p>V 25</p>

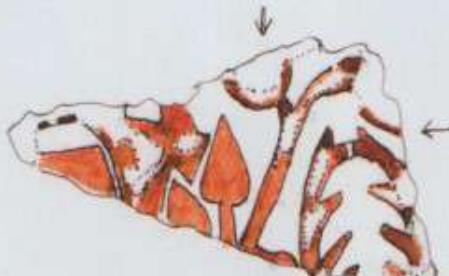
<p><u>Lieux de Découverte</u> Château Montfort</p>	<p><u>Lieux de Conservation</u> Mons Forti 1ex</p> <p><u>Caractéristiques</u> épaisseur: 22mm Semble faire partie du motif V21</p>
<p>Z 7</p>

<p><u>Lieux de Découverte</u> Château Montfort</p>	<p><u>Lieux de Conservation</u> Mons Forti 1ex</p> <p><u>Caractéristiques</u> épaisseur: 22mm Semble représenter des feuilles et des branches comme Z3 et une ramure de cerf.</p>

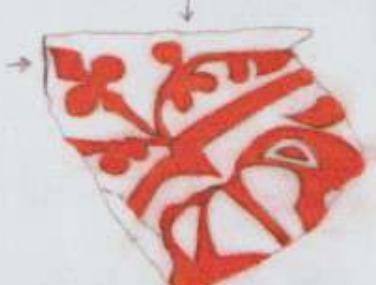
<p>Z 8</p>

<p><u>Lieux de Découverte</u> Château Montfort en Va</p>	<p><u>Lieux de Conservation</u> Mons Forti 1ex</p> <p><u>Caractéristiques</u> épaisseur: 26mm Fait probablement partie du motif Z2</p>
