Bulletin annuel 18

Année 2014

**Association pour la sauvegarde
du Château de Montfort**

Bulletin Annuel n°18 - 2014

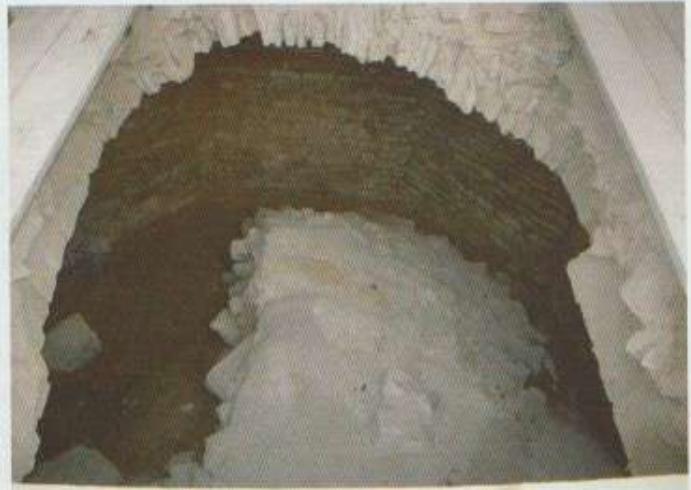
Aspect de la salle basse de la tour de l'Est après relevé de la coupe

Pour ce qui est de la salle basse de la tour de l'Est, les dégagements ont été assez importants en début d'année, mais ils ont vite demandé plus de précautions pour plusieurs raisons. Tout d'abord la profondeur a demandé l'usage d'un treuil pour évacuer les gravats. Ensuite la présence du cône de cendre, conservé dans un premier temps a nécessité de n'enlever que la couche au dessus, ce qui s'est révélé assez acrobatique dans certains cas. Après relevé, ce cône a fait l'objet d'une coupe stratigraphique d'axe sud-nord avec là aussi analyse minutieuse à la fois du cône mais aussi du niveau de cendre nivelé qui est apparu dessous. Ce niveau, à environ 1,40 m du départ de la voûte sur les côtés latéraux, sera préservé pour l'instant. Ainsi il ne reste plus qu'à enlever la deuxième moitié du cône de cendre (où dorment encore de nombreuses pierres taillées) pour disposer d'un espace utilisable.

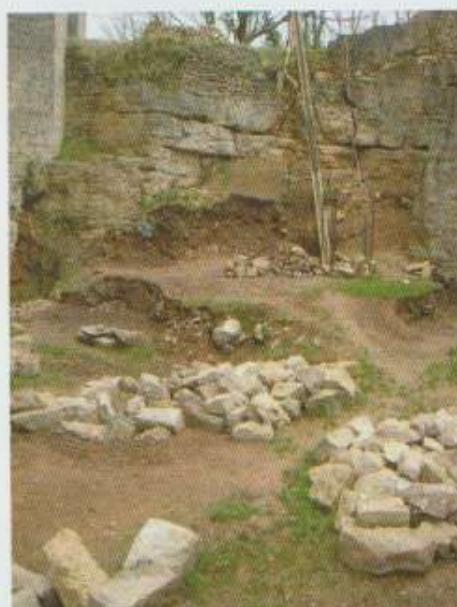
Aspect du fossé R à la fin de l'année

L'ardeur des bénévoles a permis d'arriver à un résultat plus que satisfaisant : au 31 décembre 2014 plus des deux tiers du fossé sont amenés au niveau de – 8 mètres et même en dessous à certains endroits. Le travail n'est pas achevé mais les efforts sont récompensés par le rendu (ce secteur commence à avoir une profondeur et un volume de plus en plus impressionnant vu du haut – et même vu d'avion aux dires de certains de mes proches !). Les chiffres parlent d'eux-mêmes : ce sont 2169 brouettes qui furent remontées cette année par le monte-charge (ce qui fait plusieurs dizaines de remorques et plus de 50 brouettes par jour). De fait, 2014 est aussi probablement un record en nombre d'objets trouvés dans ce fossé, des tesson de céramiques communes aux objets plus intéressants (voir la partie *Rapport scientifique*).

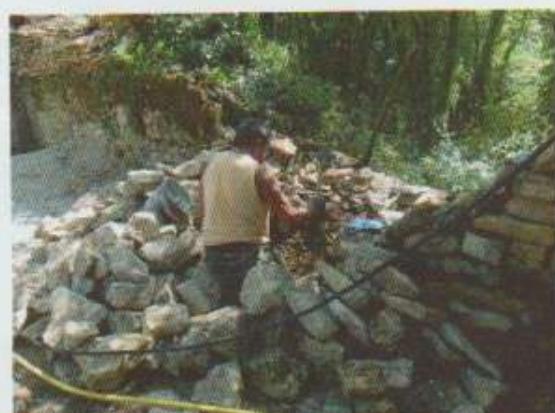
Gérard dégage les fondations du mur effondré avant de le remonter en pierres sèches

De petits travaux de maçonnerie plus ponctuels, sans l'usage de mortier, ont eu lieu. Le premier concerne une brèche (probablement à l'emplacement d'une ancienne archère) dans le mur sud de clôture de la basse cour à côté des hangards. Après débroussaillage d'une portion de ce mur, la brèche a été avantageusement comblée en peu de temps à environ 1,50 mètre de hauteur. Plus récemment, au mois de novembre, un muret de soutènement a été bâti *ex-novo* dans le fossé ouest R en contrebas à l'est du muret Rg, pour constituer un soutien aux fondations de ce muret Rg, mises à nu depuis 2013.

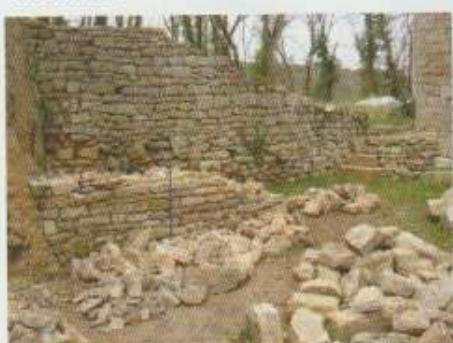
Mur de soutènement bâti par Gérard pour soutenir les fondations du mur Rg

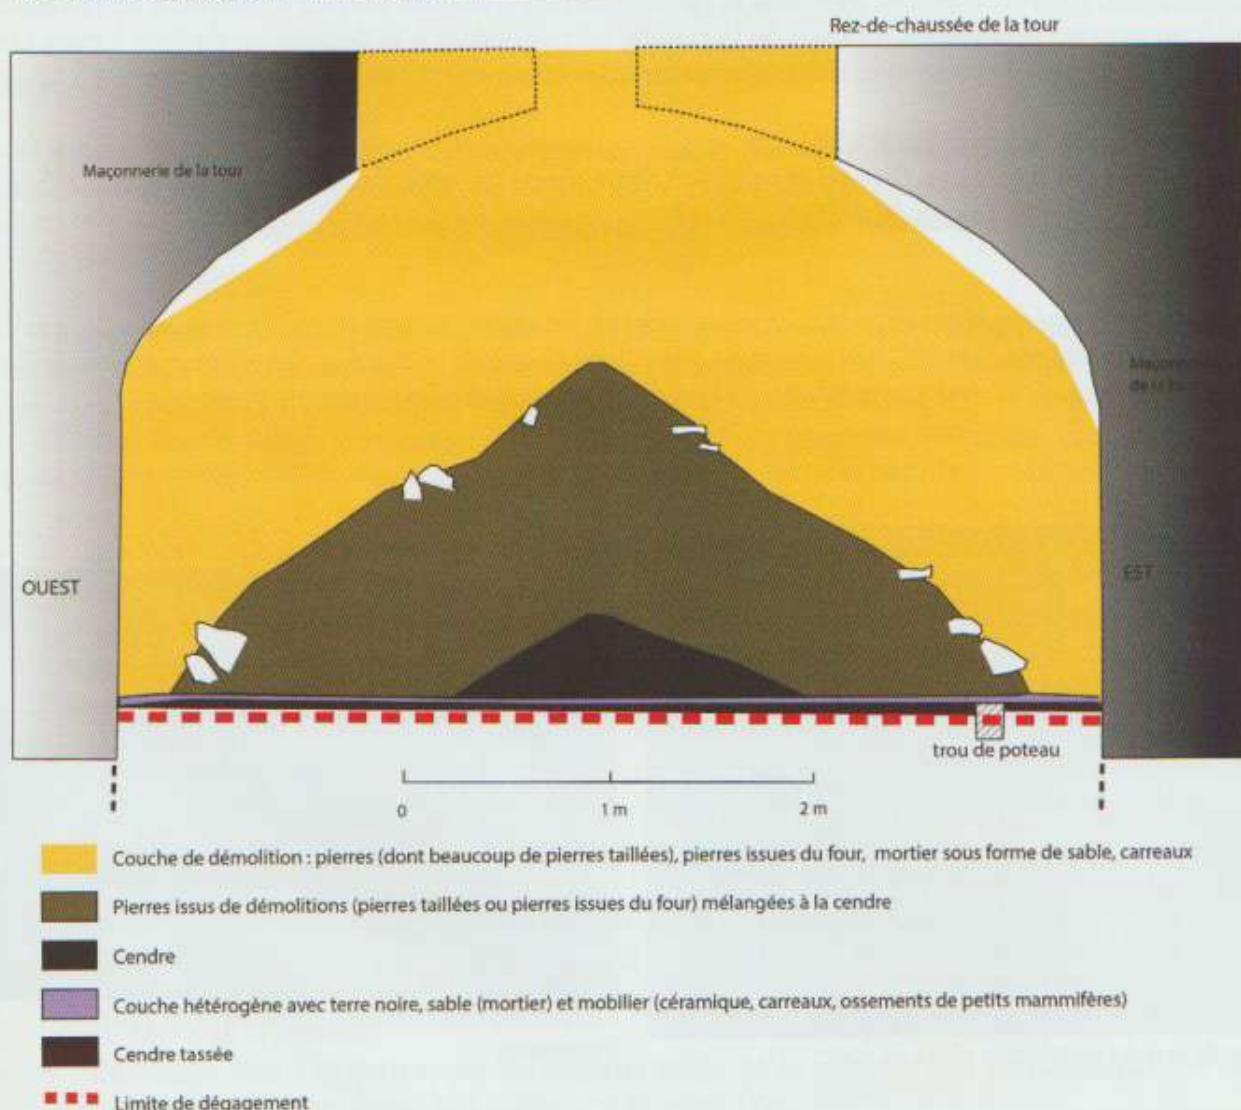
Interprétation du profil du remplissage de la salle inférieure de la tour de l'Est (secteur A), Château de Montfort (21), relevé Laura GAR-RAUD et Antoine LACAILLE, DAO Antoine LACAILLE, 11/08/2014, dessin au 1/20e.

La première surprise a été de découvrir sous le cône de cendre un niveau intermédiaire nivelé composé de cendres tassées, dont l'épaisseur est inconnue.

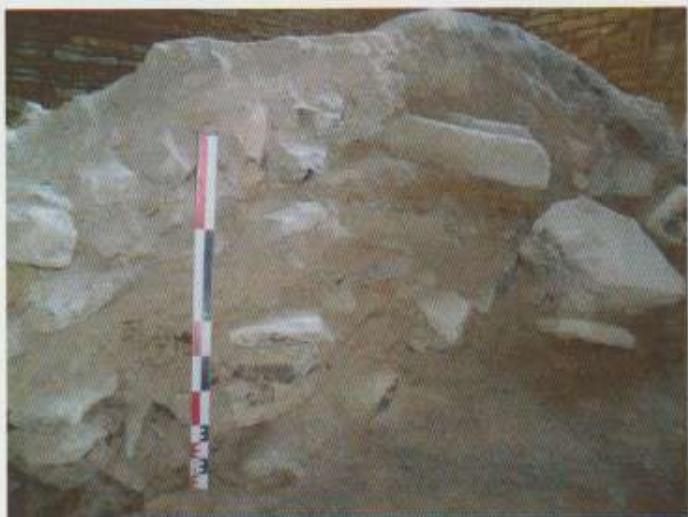
Le cône de cendre et pierres dans la tour

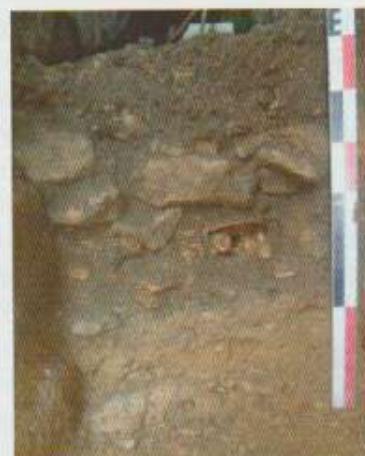
- le substrat graveleux jaune issu de la chute de petits débris de calcaire siliceux
- une couche de terre brune
- une petite couche de nouveau du substrat (probablement du à un effondrement)
- une fine couche de cendre avec un peu de terre noire. A quelques mètres à l'intérieur de la grotte, cette couche correspond au dépôt de dépouilles d'ânes (probablement au nombre de deux d'après les ossements)
- plusieurs cailloux comportant des coulées de calcites (effondrement ou plutôt un dépôt anthropique pour recouvrir les dépouilles animales)
- une couche de terre noire avec de petits cailloux (comblement de l'espace par déversement de terre depuis le haut des rochers)

La coupe stratigraphique dans la grotte

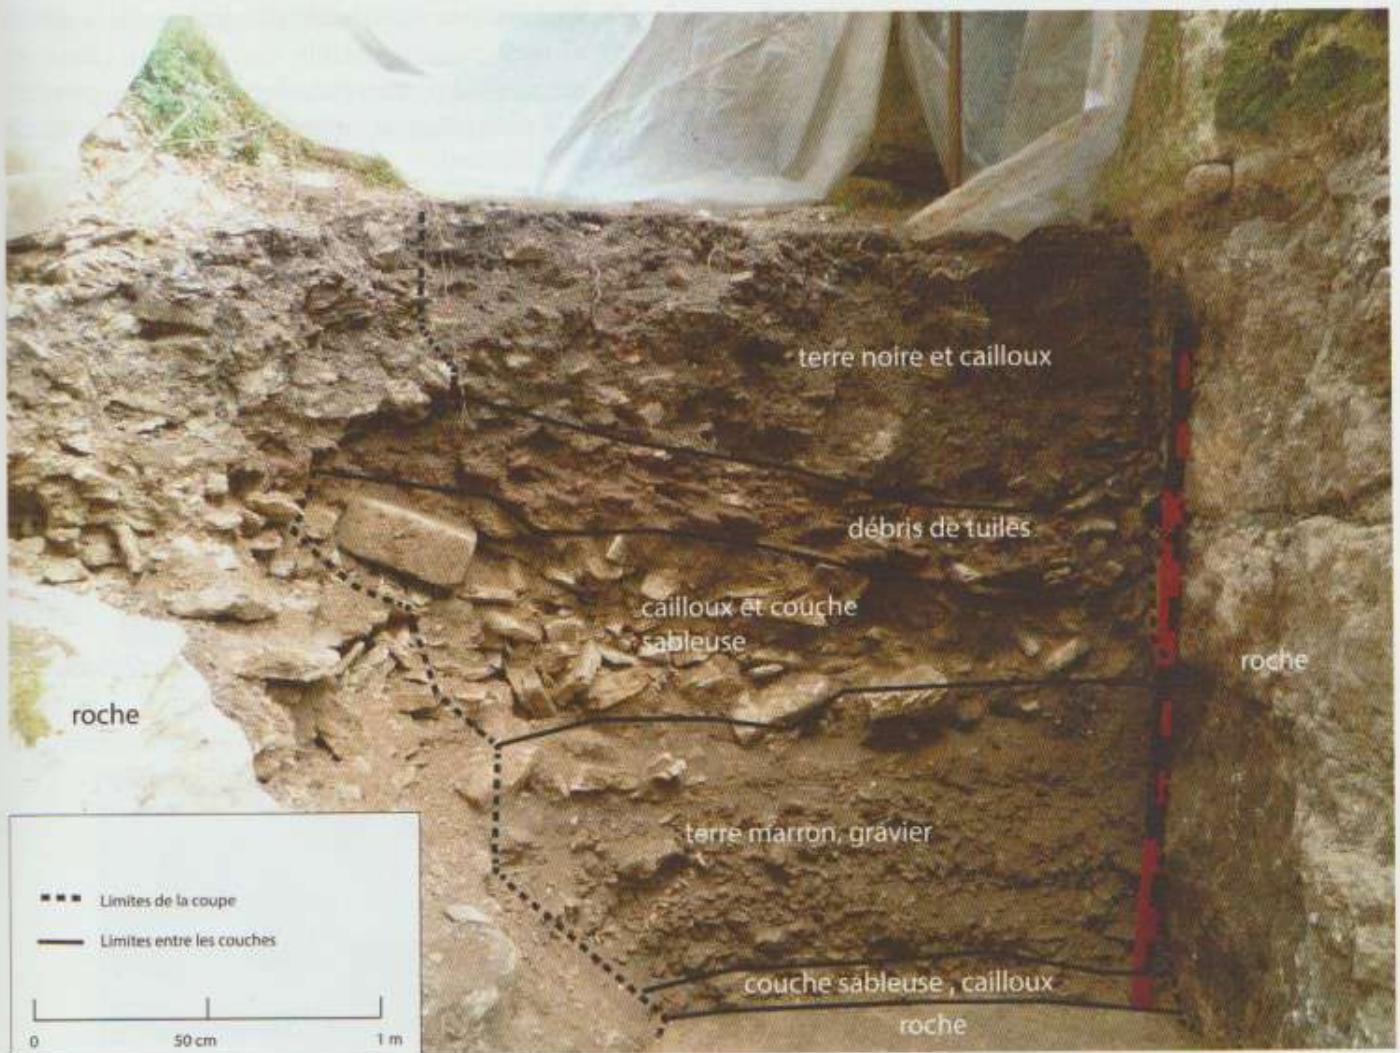
Compréhension de la coupe pratiquée en Rc

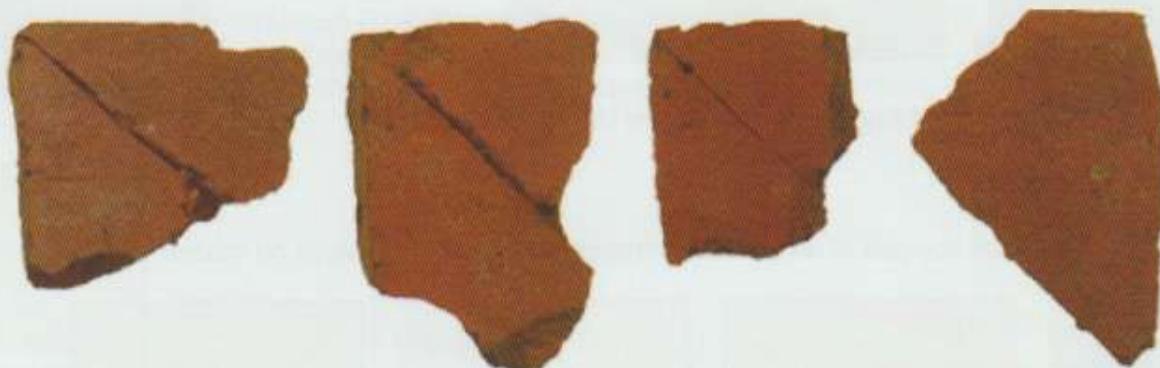
Un fragment de carreau uni et non glaçuré adhère encore à la chape de sable et de chaux sur laquelle il était posé.

Plusieurs carreaux du même type ont été trouvés dans la zone Ra du fossé sud, sous la grande brèche dans la courtine. Au 17^e siècle, la partie ouest du rez-de-chaussée du logis a été aménagée en cuisine par la princesse Amélie et carrelée. Les pavés de sol ont été arrachés, nous les retrouvons aussi dans le fossé. Ces carreaux sont sans doute des vestiges de ce sol. Ils sont prédécoupés à 45°. Bien qu'uni, ce sol devait donc être carrelé en diagonale.
