Bulletin annuel n°8

Association pour la sauvegarde
du Château de Montfort

Dès le printemps, nous avons débuté les travaux par la restauration du rempart Sud de la basse-cour, allant de l'entrée au pigeonnier. Une large brèche et un éventrement menaçaient cette portion de l'enceinte encore préservée. (Voir photos n°25, 26 et 27 pour la brèche et 28 pour l'éventrement)

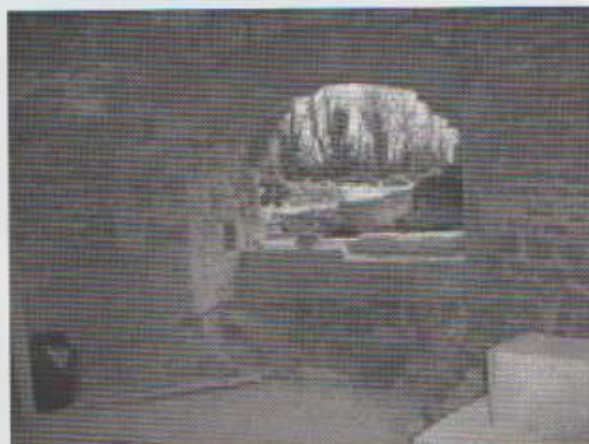
Au rez-de-chaussée de la tour Amélie, confection de la voûte de la meurtrière à niche et à coussièges et finition de la maçonnerie des montants de la porte arrière. (Photos n°3 et 4)

Photo n°3
Meurtrière à niche sud-est

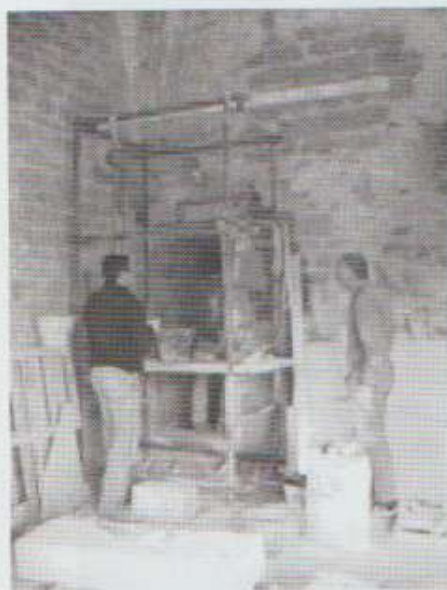
Photo n°4
Porte arrière

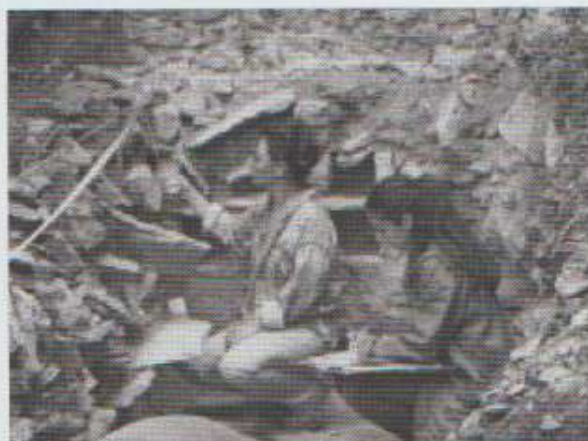
2 juillet : Nettoyage de la coupe Nord-Sud ouverte dans les remblais du pigeonnier avec Claire TRISTAN. (Photo n°14).

Photo n°14
Relevé de la coupe des déblais dans le pigeonnier

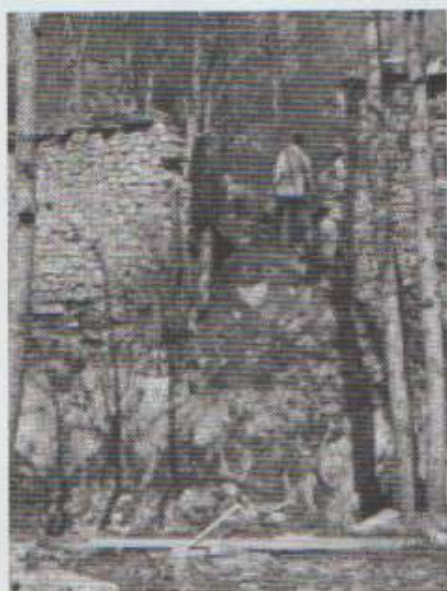
Photo n°25
La brèche dans le rempart

Après avoir dégagé la végétation et les gravats, nous avons pu remettre en place l'encrochement. A noter que nous avons repéré un état antérieur du rempart qui a été doublé par celui existant. Les maçonneries sont constituées d'un appareillage de moellons en pierres brutes approximativement assisées. Cette enceinte n'est pas horizontale, une pente assez forte descend vers le pigeonnier en suivant le relief du plateau sur lequel elle prend appui. Des trous de boulins où passaient les pièces de l'échafaudage, percent la muraille tous les deux à trois mètres. Leurs dispositions ne sont pas régulières dans leurs espacements et leurs niveaux. On pourrait penser que la construction s'est faite par sections successives. Dans notre restauration, nous nous sommes servi des trous de boulins existants et en avons créé de nouveaux pour bâtir notre échafaudage. Un volume d'environ 20 mètres cubes de pierres liées au mortier de chaux a rétabli la continuité. Une couche de ciment blanc teinté protège le dessus des élévations restaurées, dans l'attente d'une couverture en lave.

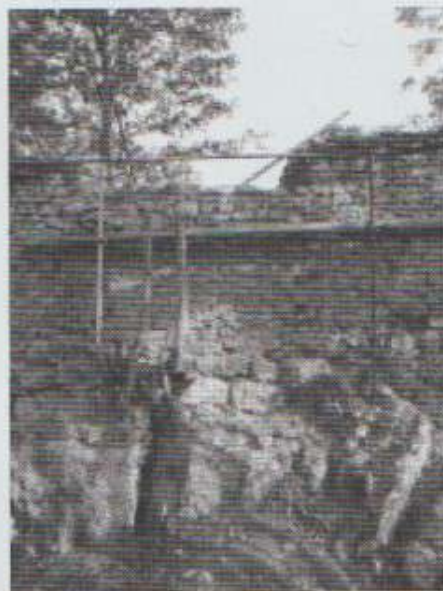
Photo n°26
La brèche en cours de comblement

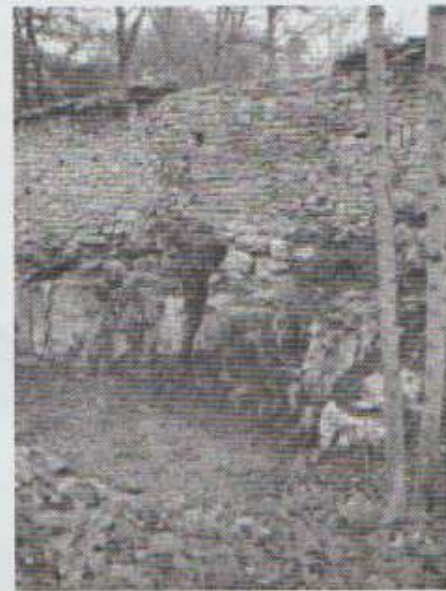
Photo n°27
La brèche comblée

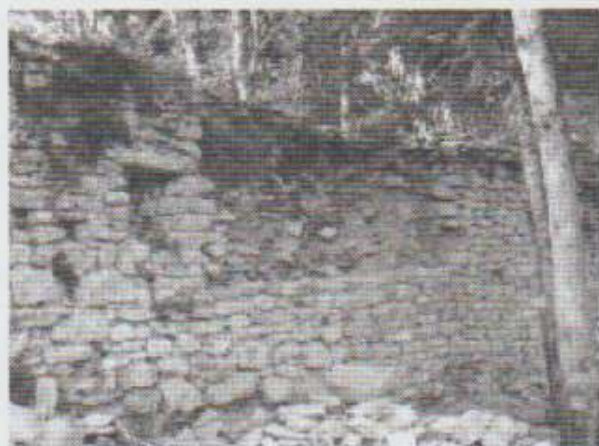
Photo n°28

L'éventrement en cours de réparation

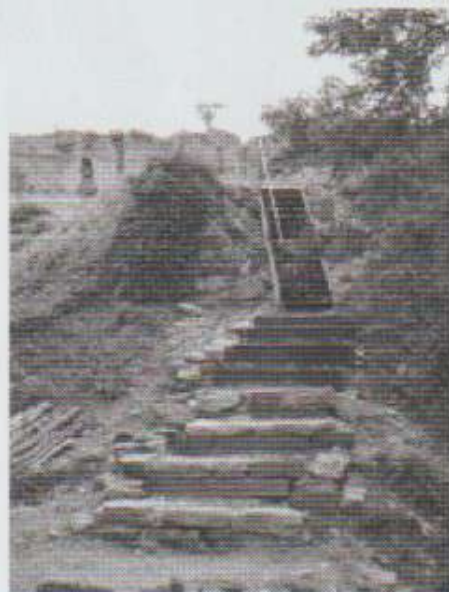
Photo n°29

Dans la salle des gardes, le périmètre de sécurité a été déplacé et inclut désormais les bases des colonnes. L'emmarchement du chemin de visite à l'extrémité de l'éperon (Photo n°29) et celui amenant aux culs de lampe sculptés sous la chapelle ont été refaits à neuf.

Réfection du chemin de visite

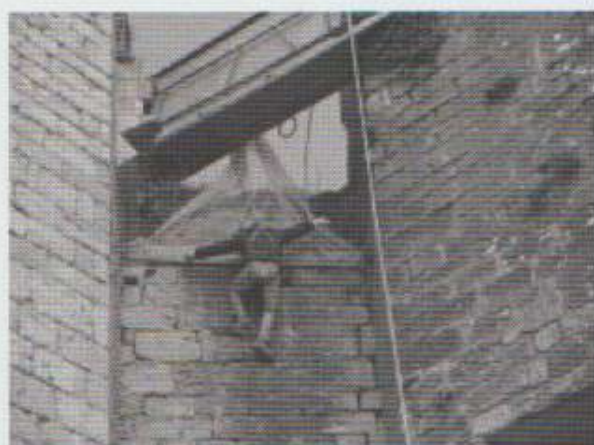
Photo n°30
*Pose de filets
sous la
passerelle*

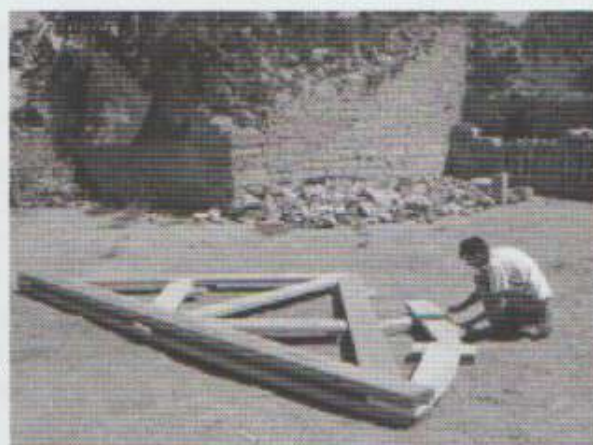
Après avoir tracé cette ogive en arc surbaissé, les segments d'arc ont été assemblés deux à deux avec poinçons et contrefiches pour constituer trois fermes d'une portée de 5,50 m.

Photo n°31
*Confection
d'une ferme*

Ces pièces de charpentes sont reliées entre elles par des couchis faits de demi-plateaux qui viennent épouser l'intrados, la courbe interne du berceau brisé. Le dispositif a été complété par des diagonales de contreventement et des pièces de bois qui maintiennent au niveau de ligne de naissance l'écartement des fermes. (Photos n°31, 34 et 35)

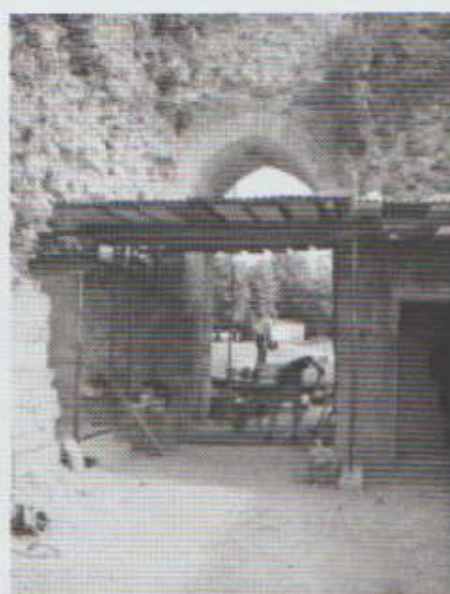
Photo n°32
Protection du passage sous le porche

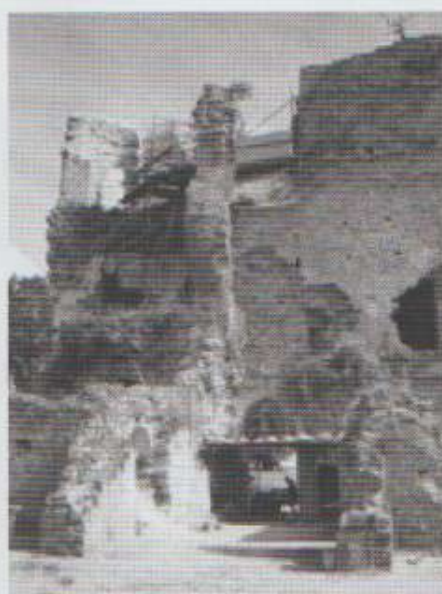
Photo n°33
Protection des risques de chutes de pierres

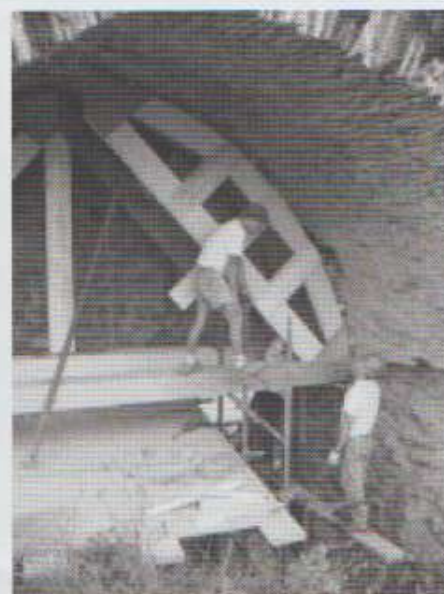
Photo n°34
Assemblage des fermes

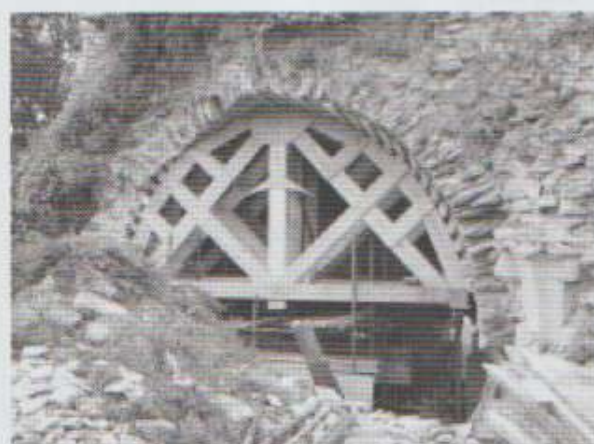
Son voûtement en berceau brisé est en grande partie encore existant et en bon état, malgré une fissure qui court à environ 1,50 m des bords de son arrachement.

Photo n°35
*Dispositif de
soutènement
de la voûte du
rez-de-chaussée
de la tour
de l'Est.*

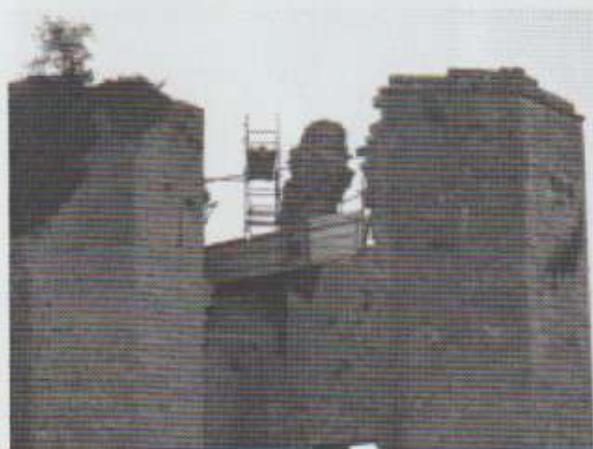
Deux échafaudages complémentaires ont été placés de part et d'autre du vestige d'élévation avec ses deux départs de voûte. (Photo n°37) Dans un premier temps, purge des nombreuses pierres instables. On ne regrettera pas la disparition d'un cerisier de Sainte Lucie, (Photo n°36) petit événement qui ponctue la progression significative de notre restauration des têtes de façade. Toutes les maçonneries gâtées sont enlevées et les pierres stockées. Elles seront réutilisées pour façonner un revêtement sur une profondeur de 20 à 30 cm et ourdies à la chaux hydraulique. Cette carapace protège de tous cotés l'ensemble du « moignon ». Les plaquettes de calcaire aux départs des voûtes ont été remises en place, lorsqu'elles ont été démontées. Quelques blocs en moyen appareil broché ont comblé des lacunes dans le parement du poste de défense de l'entrée. Une calotte en béton teinté et armé de treillis soudé couvre sa tête et des solins protègent les parties très exposées aux intempéries. (Photo n°38)

Photo n°37
*Montage
d'échafaudage
pour consolider
le moignon*

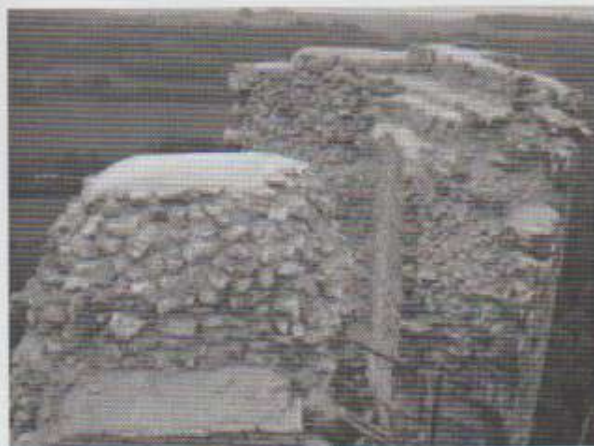
Photo n°38
*La calotte
en béton
sur la tête
du moignon*

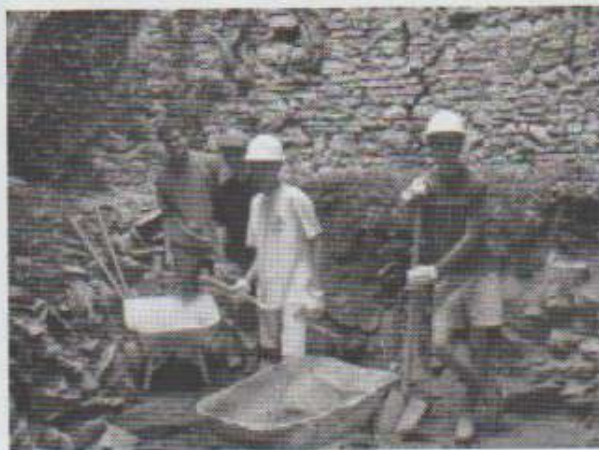
Nous avons obtenu cette saison l'autorisation d'enlever les gravats qui encombraient le sol du pigeonnier. Cette opération s'est donc effectuée grâce aux nombreux bénévoles et particulièrement des jeunes (*Photo n°60*). C'est environ 20 m³ de gravats qui ont été évacués.

Photo n°60
Dégagement du pigeonnier par les bénévoles

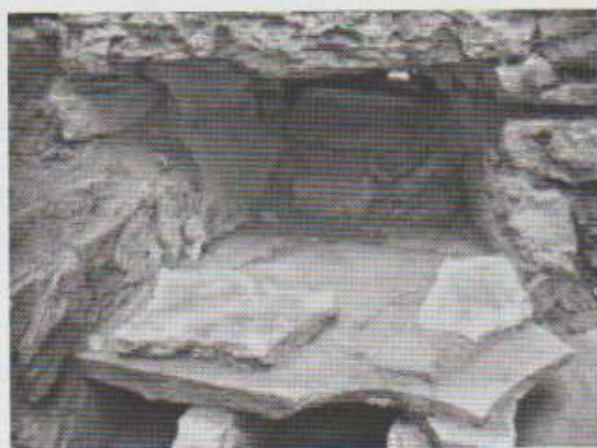
Le pigeonnier du château se situe dans l'angle Sud-Ouest de la basse-cour (*Photo n°59 et plan page 36*). C'est une tour de défense munie de trois meurtrières qui a été transformée en pigeonnier vraisemblablement par la princesse Amélie vers 1627 date à laquelle ont débuté les travaux de restauration du château. Les trois meurtrières sont bouchées (*Photo n°61*) et des cases (boulins) sont construites accolées à la muraille soutenues par une banquette de 50 cm de haut et probablement sur toute la hauteur soit 7,50 mètres. (*Voir dessin page ci-contre*)

Photo n°61
Une des meurtrières bouchées

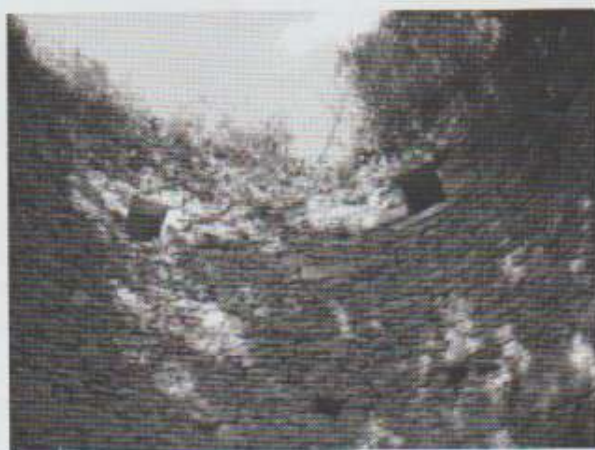
Photo n°62
Ouvertures d'envol

Au sommet, trois ouvertures d'envol orientées respectivement Nord, Nord-Est, et Sud-Est. (*Photo n°62*). A l'extérieur, un bandeau de pierre (à 6,50m de hauteur) et des traces d'enduit à la chaux (*Photos n°59 et 63*) confirment les règles prescrites (voir article précédent).

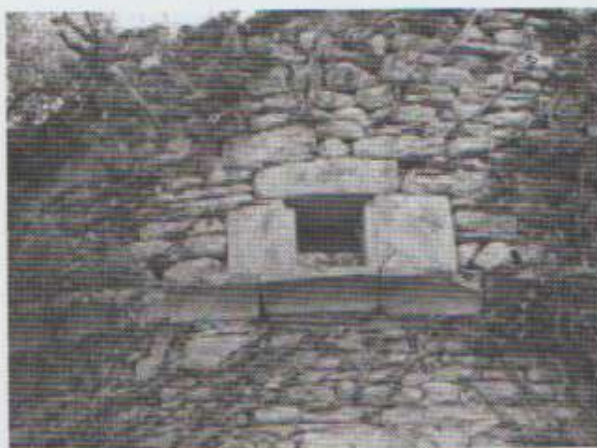
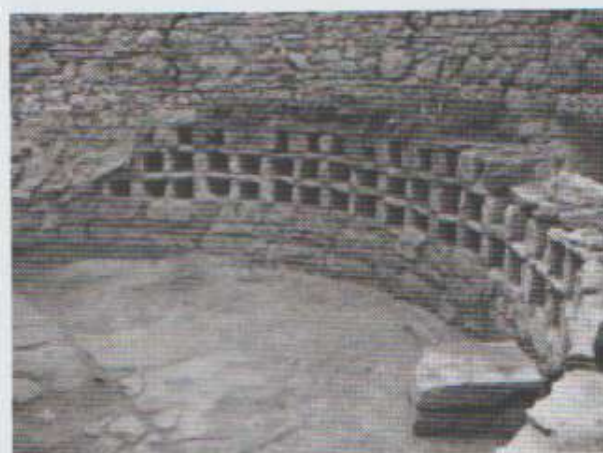
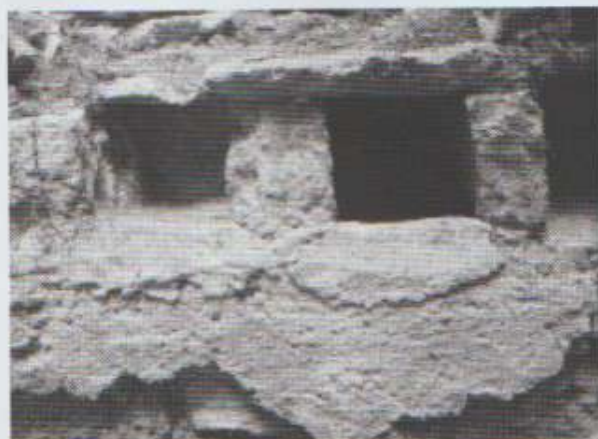
L'enlèvement des gravats a permis de retrouver les cases inférieures sur un maximum de trois rangées, certaines d'entre elles sont encore en bon état (*Photo n°64*). Elles sont en pierre, (laves et moellons) et sont recouvertes intérieurement d'un mortier rose (type ciment romain) fait de chaux et de tuiles concassées (1). Ce mortier est lissé et il arrondi les angles afin de faciliter l'entretien (*Photo n°65*).

Au centre, un plot supportait l'arbre vertical pivotant sur un coussinet rectangulaire en fer (*Photo n°66*). L'arbre était relié à la charpente, il recevait une potence sur laquelle était fixée une échelle de bois. Aucun élément de ce dispositif n'a été retrouvé, mais la présence du plot central permet d'affirmer son existence. Signalons un enfoncement de 10 cm du plot central par rapport au niveau du dallage et qu'une ou plusieurs dalles manquent à cet endroit. Les dalles calcaires recouvrant le sol sont rongées intérieurement par l'acidité des fientes de pigeons. Une petite "estrade" en pierre, à droite de l'entrée, et disposée au pied de la banquette supportant les cases, pourrait être une marche permettant d'atteindre le premier barreau de l'échelle (*Photo n°67*).

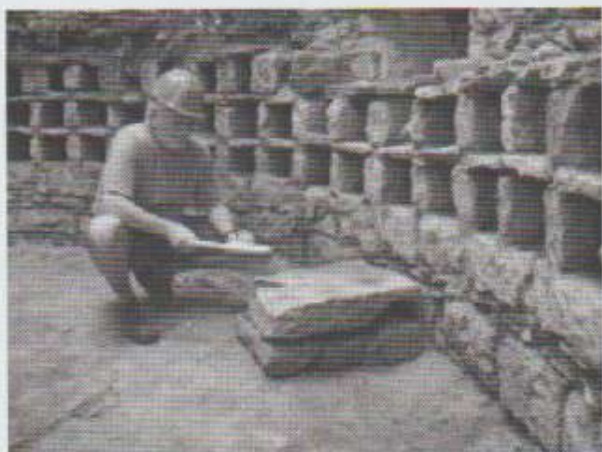
Photo n°67
Marche d'accès à l'échelle ?

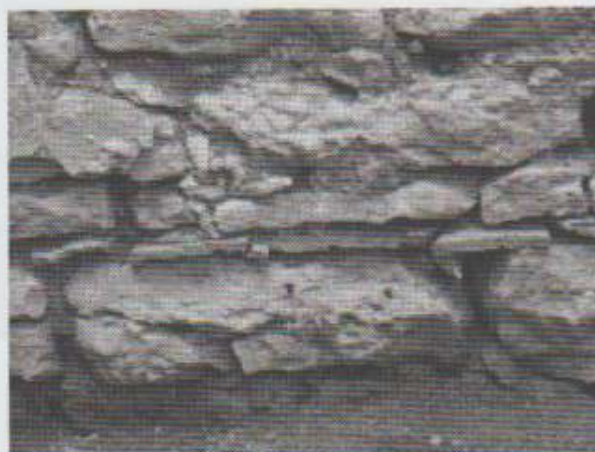
Photo n°68
Réemploi de tuiles

Nous n'avons aucune information sur les matériaux utilisés en couverture, en effet les fragments de tuiles trouvés dans les déblais sont éparses et semblent confirmer une utilisation en réemploi dans la fabrication des cases. On en trouve encore en place dans la maçonnerie de la banquette et des cases (*Photo n°68*), ce qui devait être le cas pour toutes les cases de ce pigeonnier. D'autre part, les laves présentes dans les déblais sont celles utilisées dans la construction des cases et non des laves de couverture. La photo n°69 montre des tuiles provenant des déblais ; ces tuiles étaient utilisées sur des toits ronds et pointus, elles présentent des traces de mortier ce qui prouve qu'elles ont également servies dans la maçonnerie des cases. On peut en

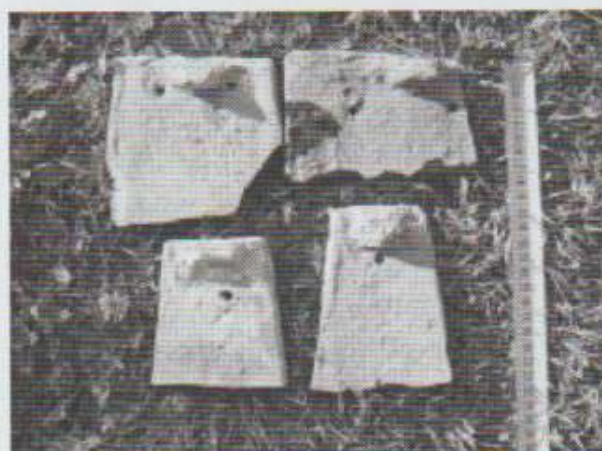
Photo n°69
Tuiles provenant des déblais

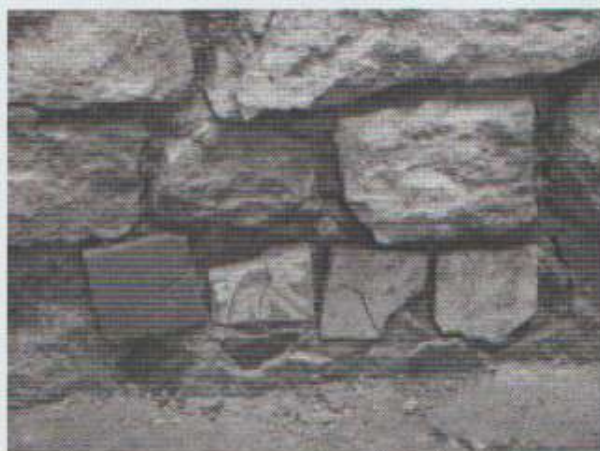
Photo n°70

D'autres réemplois de matériaux sont visibles encore actuellement dans la construction de la banquette et en particulier des carreaux de sol en terre cuite dont un vernissé jaune et un bicolore décoré (Photos n°70 et 71). De nombreux fragments d'éléments architecturaux en calcaire oolithique identiques à ceux trouvés dans la fouille de sauvetage sous la chapelle (Voir bulletin n°2, Année 1998) et deux éléments sculptés (Photos n°72 et 73) proviennent également très probablement du château.

Carreaux de réemploi incorporés dans la maçonnerie de la banquette

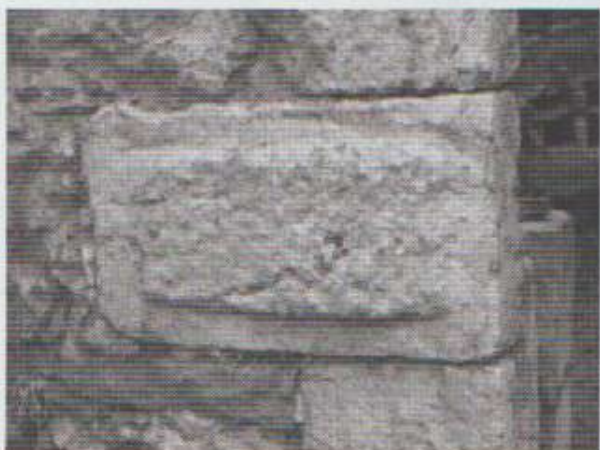
Photo n°74

Pierre à bossage de la porte

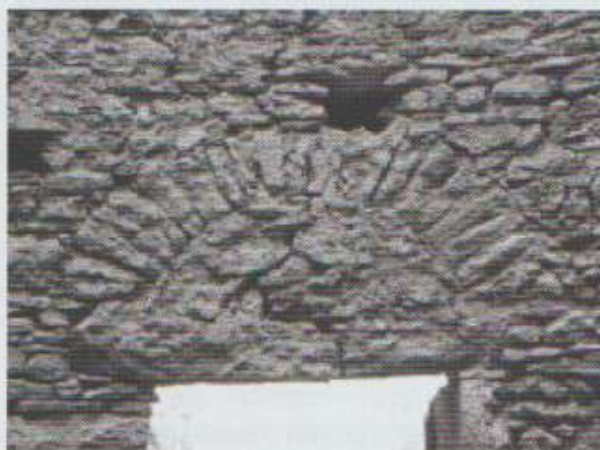
Photo n°75

Arc de décharge au dessus du linteau de la porte

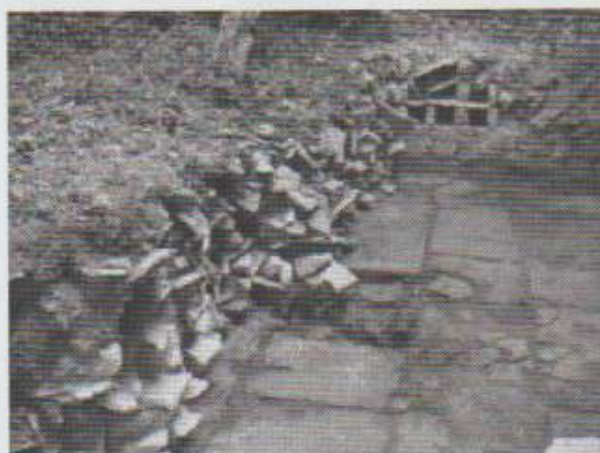
Photo n°76
Coupe Nord-Sud dans les gravats

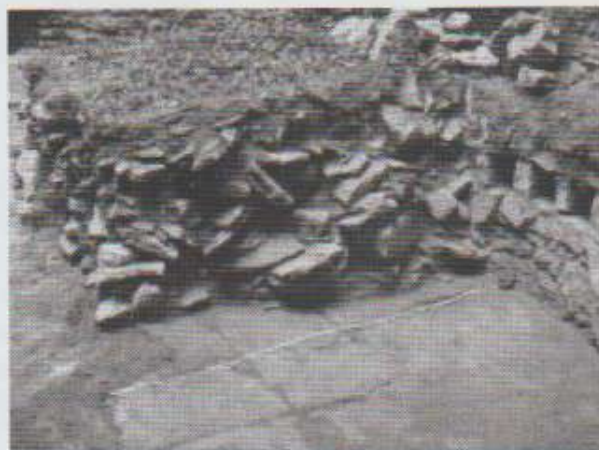
Photo n°77
Coupe Ouest-Est dans les gravats
